VODOHOSPODÁŘSKÁ SPOLEČNOST s.r.o.  
Černoletská 1600, 256 13 Benešov

**SPLAŠKOVÁ KANALIZACE PSÁRY**

**VÝBĚR ZÁVAD NAVRHOVANÝCH  
K OPRAVĚ V ROCE 2016**

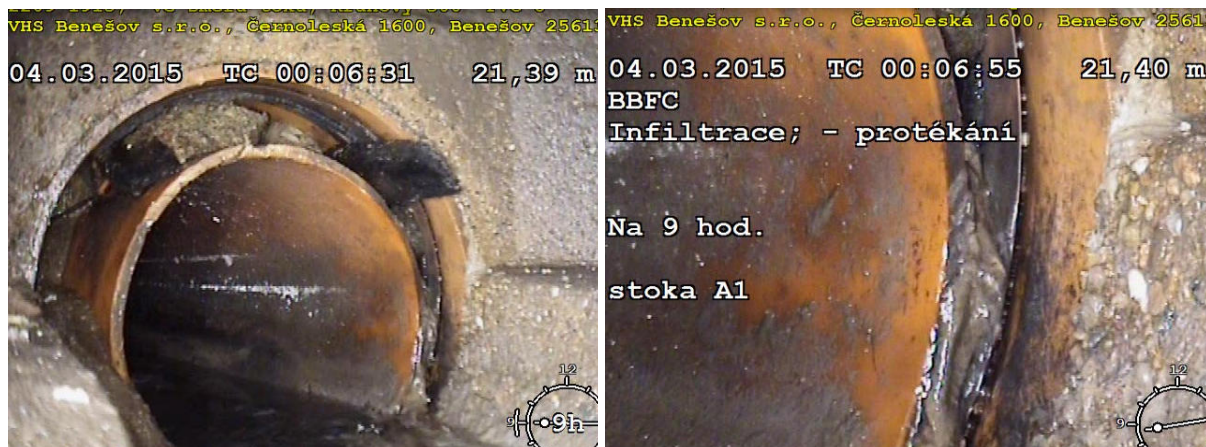
**Závada č.1: úsek Š2209 – Š1915**

V šachtě Š1915 v ulici Psárská dochází k protékání balastních vod v důsledku špatného napojení stoky A1, která přivádí OV z ulice Na Stráni. Bodový vnik balastních vod byl zjištěn v této šachtě (ozn. Š537) též při měrné kampani 2015.

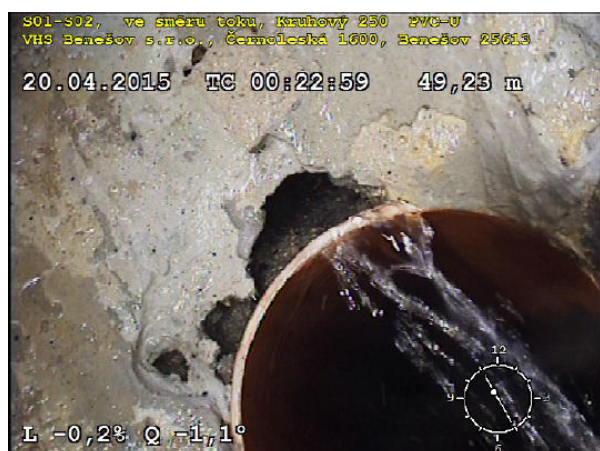
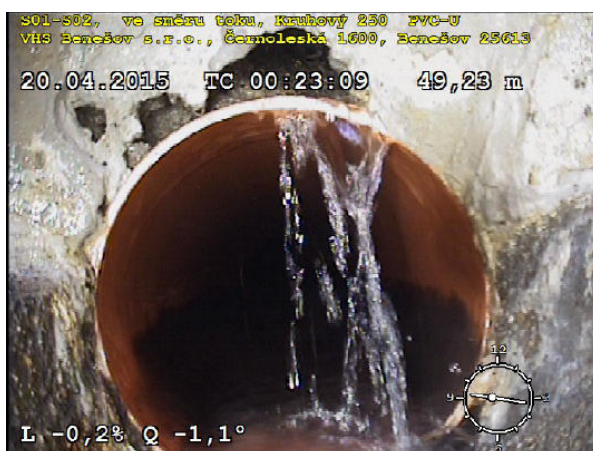
**Závada č.2: úsek ŠS01 – ŠS02**

V šachtě ŠS02 v ulici Javorová dochází ke vtoku balastních vod v místě narušeného obetonování roury.

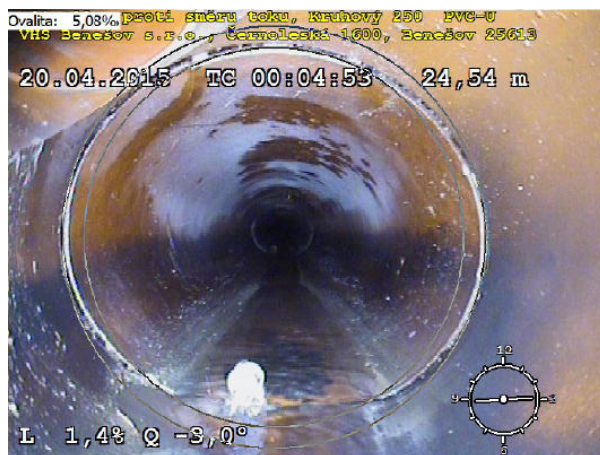
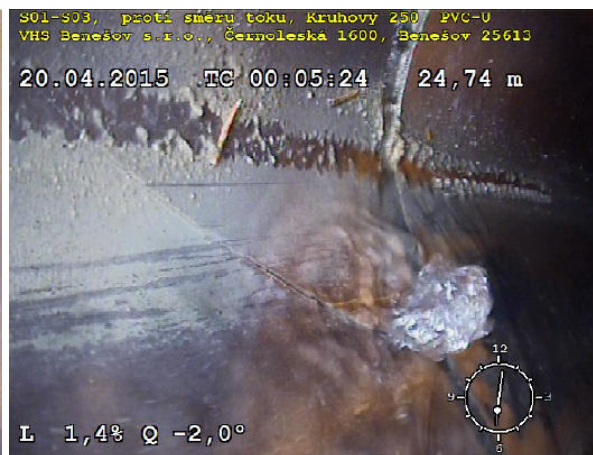
**Závada č.3: úsek ŠS01 – ŠS03**

V úseku ŠS01 – ŠS03 v ulici Javorová se nachází ve vzdálenosti 24,75 m od ŠS01 otevřeně praskliny, z nichž stříkají balastní vody.

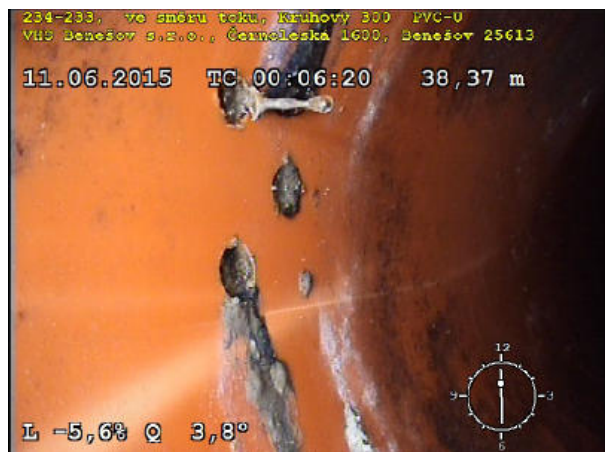
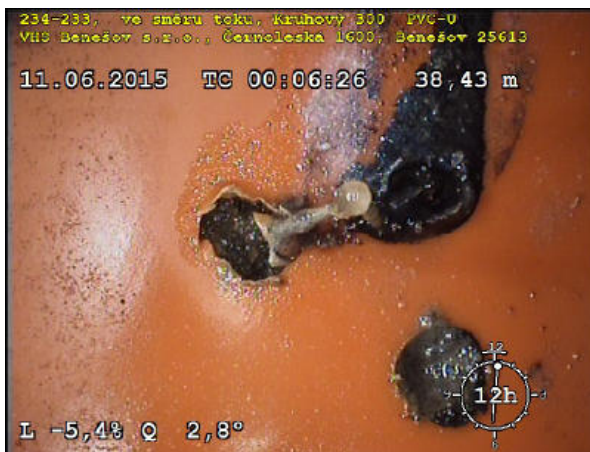
**Závada č.4: úsek Š234 – Š233**

V ulici K Junčáku v úseku Š234 – Š233 je ve vzdálenosti 38,37 m od Š234 mechanicky poškozen povrch stěny trubky, dochází k pronikání okolní zeminy - jemného materiálu a infiltraci balastních vod.

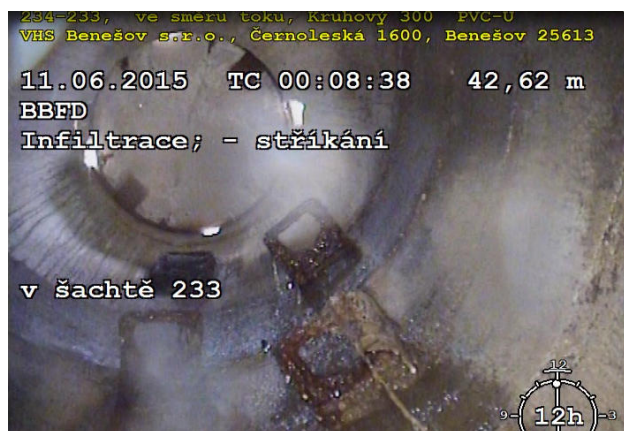
**Závada č.5: úsek Š234 – Š233**

V šachtě Š233 v ulici K Junčáku dochází ke vtoku – stříkání balastních vody mezi skružemi šachty.

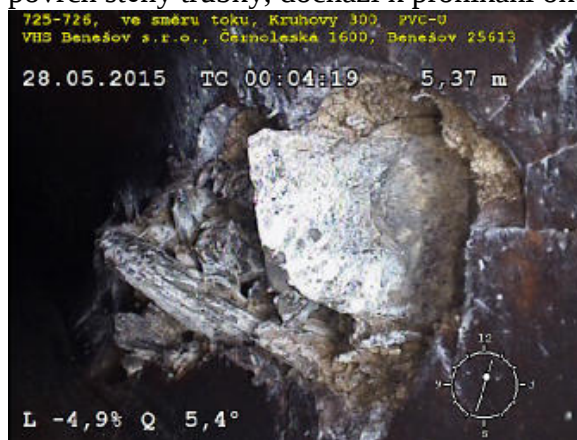
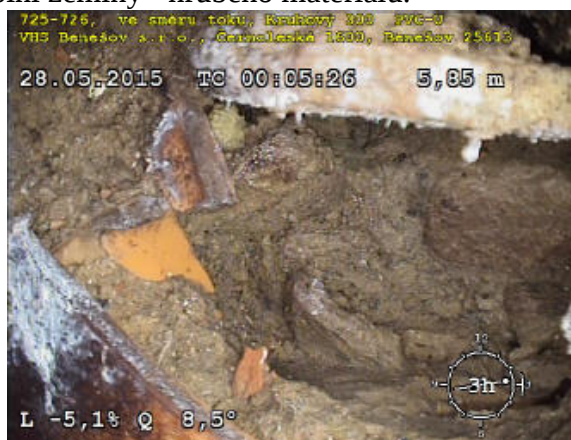
**Závada č.6: úsek Š725 – Š726**

V ulici Horní na úseku Š725 – Š726 je ve vzdálenosti 5,37 m od Š725 mechanicky poškozen povrch stěny trubky, dochází k pronikání okolní zeminy - hrubého materiálu.

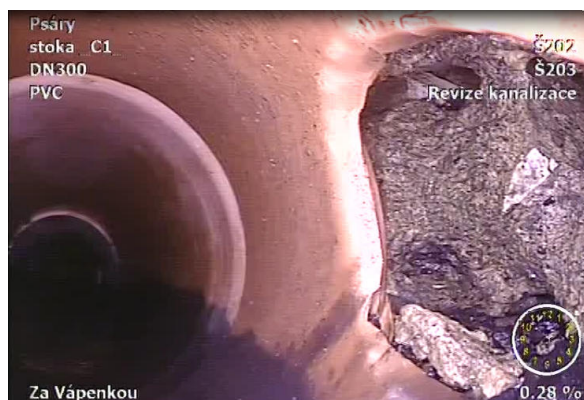
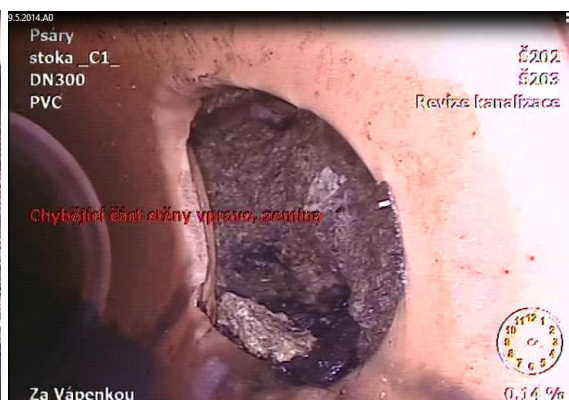
**Závada č.7: úsek Š202 – Š203**

V ulici Za Vápenkou v úseku Š202 – Š203 je ve vzdálenosti 24,55 m od Š202 narušen povrch stěny vpravo.

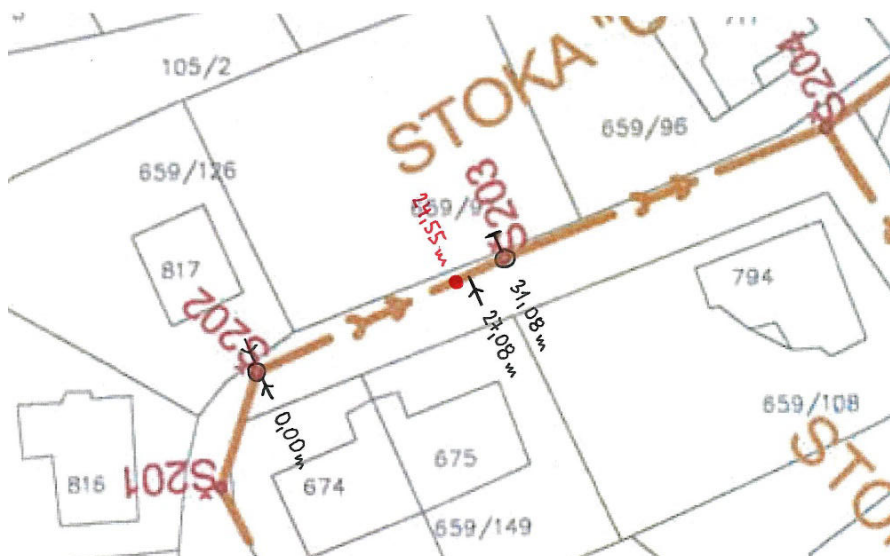
V tomto úseku se nachází 3x odbočka otevřená a 1x zaslepená, jejich umístění je naznačeno v obrázku, včetně polohy závady(červeně).

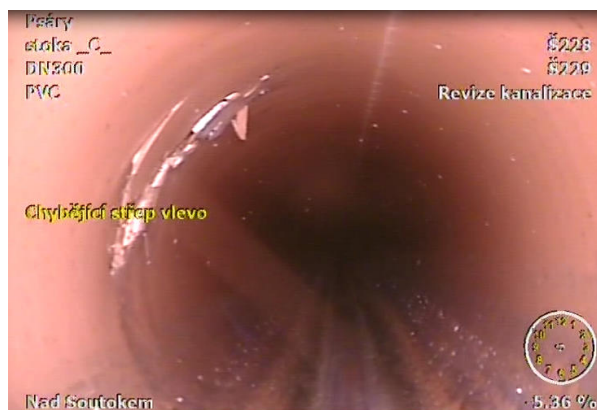
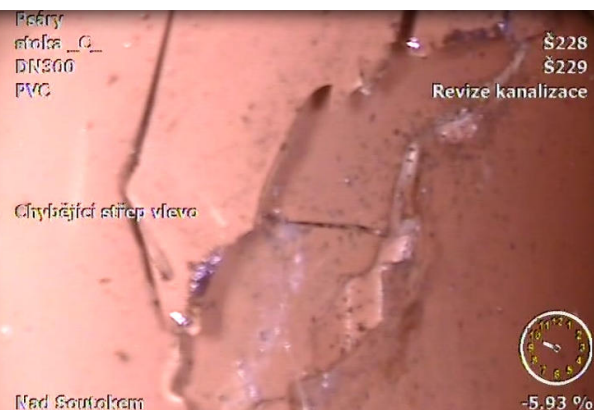
**Závada č.8: úsek Š228 – Š228A**

V ulici Nad Soutokem v úseku Š228 – Š228A ve vzdálenosti 20,65 m od Š228 jsou vlevo praskliny, chybí střep pláště.

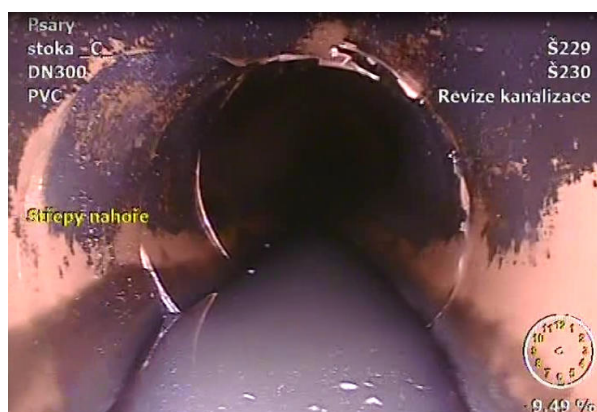
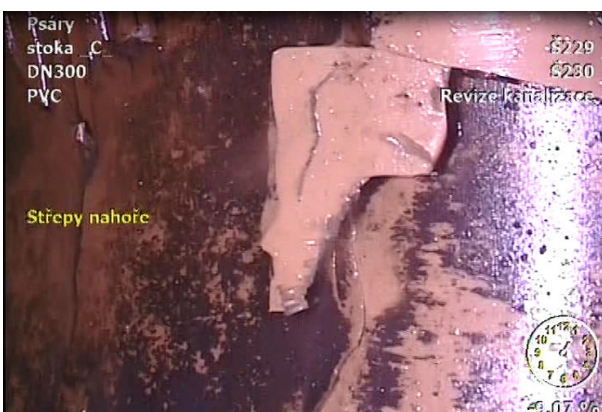
**Závada č.9: úsek Š229 – Š230**

V ulici Nad Soutokem v úseku Š229 – Š230 ve vzdálenosti 2,92 m od Š229 jsou praskliny a střepy v horní části potrubí.

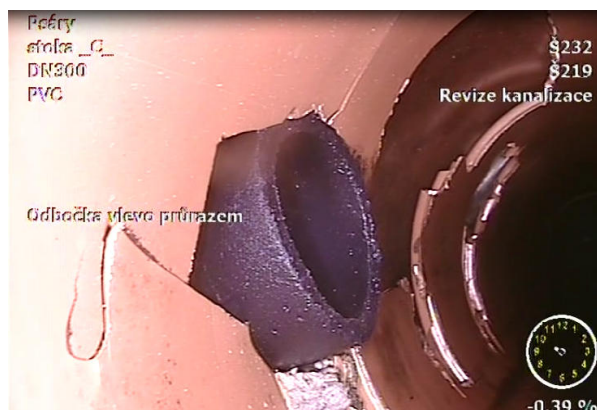
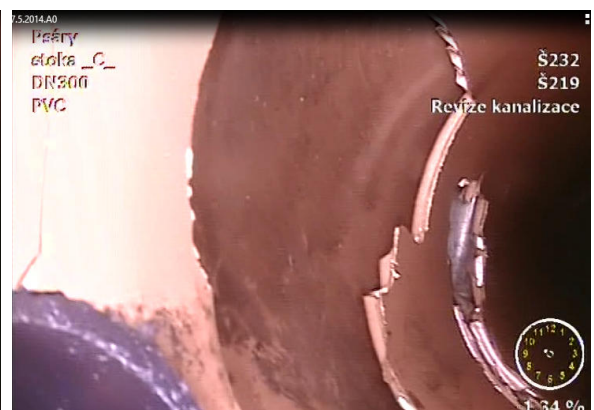
**Závada č.10: úsek Š232 – Š219**

V ulici Nad Soutokem v úseku Š232 – Š219 ve vzdálenosti 3,19 m od Š232 je odbočka průrazem, následně chybí kus stěny pláště.

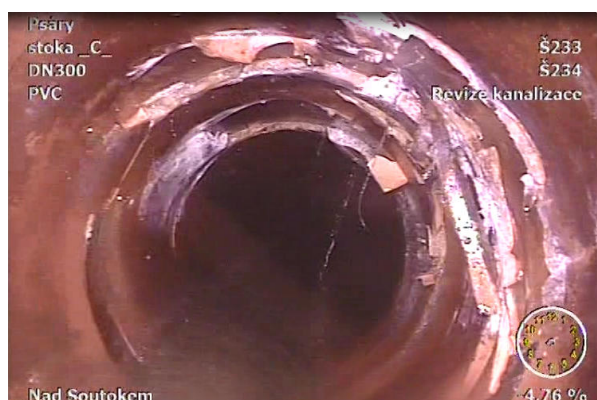
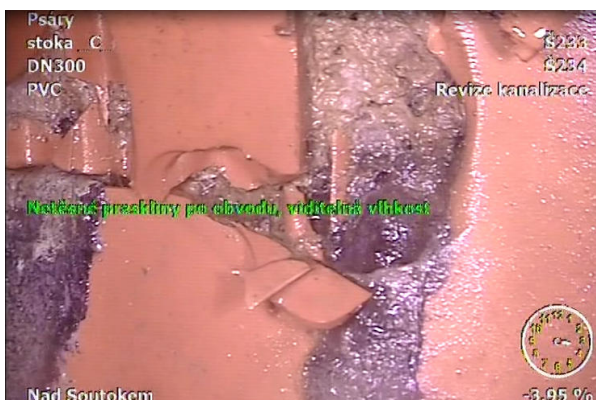
**Závada č.11: úsek Š233 – Š234**

V ulici Nad Soutokem v úseku Š233 – Š234 ve vzdálenosti 1,92 m od Š233 jsou patrné četné praskliny potrubí, s viditelnými střepy.

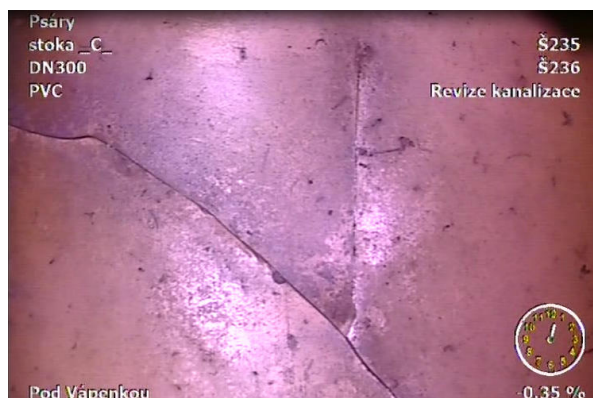
**Závada č.12: úsek Š235 – Š236**

V ulici Pod Vápenkou v úseku Š235 – Š236 ve vzdálenosti 34,31 m od Š235 jsou patrné příčné praskliny potrubí nahoře.

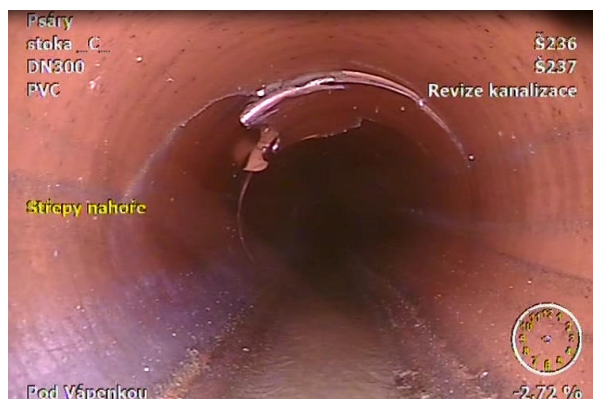
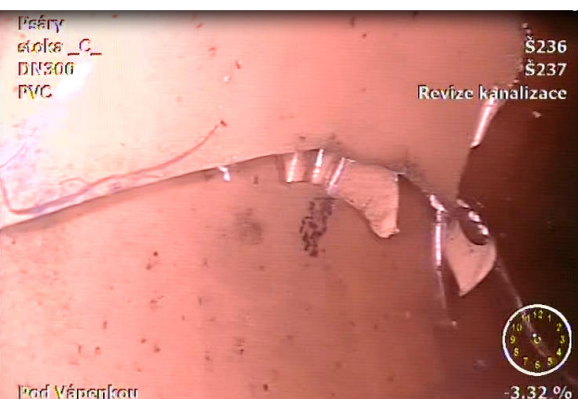
**Závada č.13: úsek Š236 – Š237**

V ulici Pod Vápenkou v úseku Š236 – Š237 ve vzdálenosti 8,93 m od Š236 je potrubí nahoře prasklé, s viditelnými střepy.

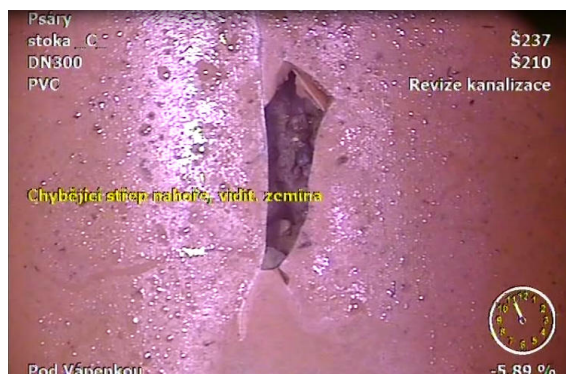
**Závada č.14: úsek Š237 – Š210**

V ulici Pod Vápenkou v úseku Š237 – Š210 ve vzdálenosti 2,90 m od Š237 je potrubí nahoře prasklé, chybějící střep.

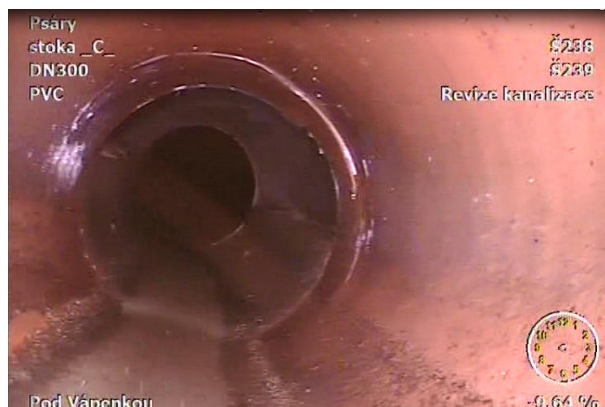
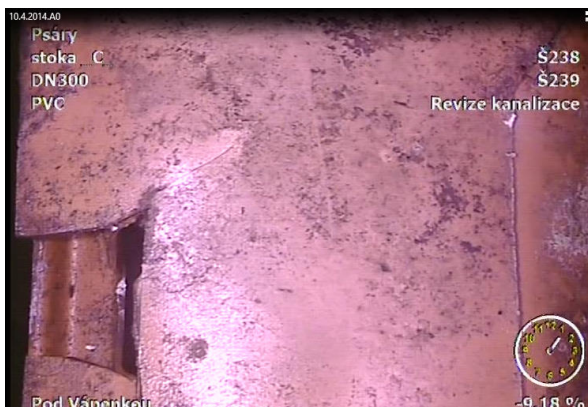
**Závada č.15: úsek Š238 – Š239**

V ulici Pod Vápenkou v místě napojení roury do šachty Š239 je potrubí nahoře prasklé, chybějící střep.

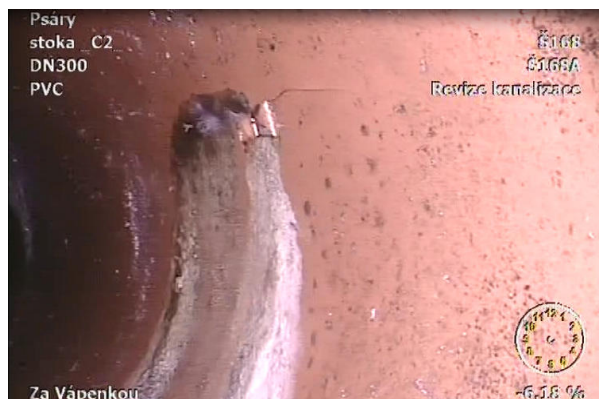
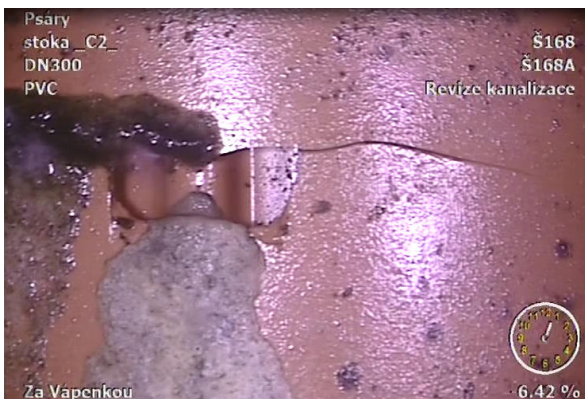
**Závada č.16: úsek Š168 – Š168A**

V ulici Za Vápenkou ve vzdálenosti 30,44 m od šachty Š168 je potrubí nahoře prasklé s chybějícím kusem stěny pláště.

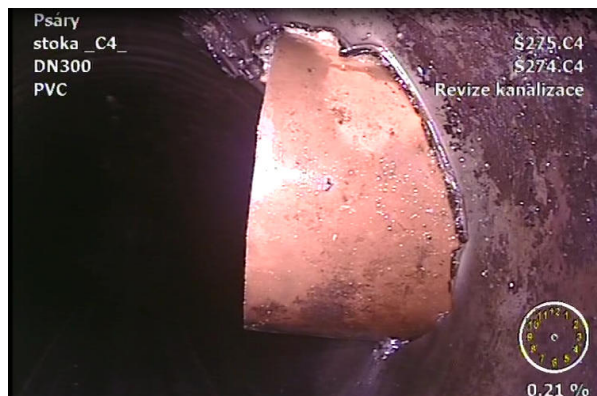
**Závada č.17: úsek Š275 – Š274**

V ulici Nad Soutokem ve vzdálenosti 7,11 m od šachty Š275 je odbočka vpravo výřezem s přesahem do profilu potrubí.

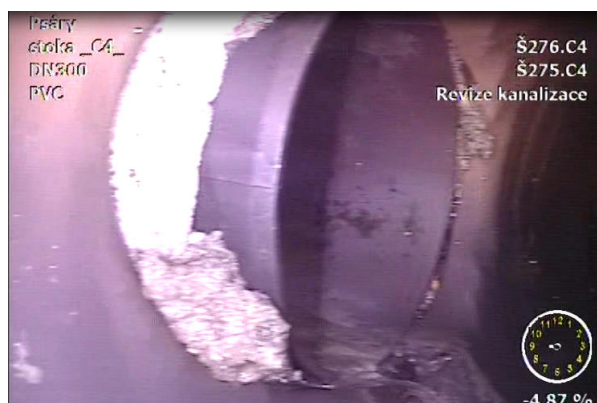
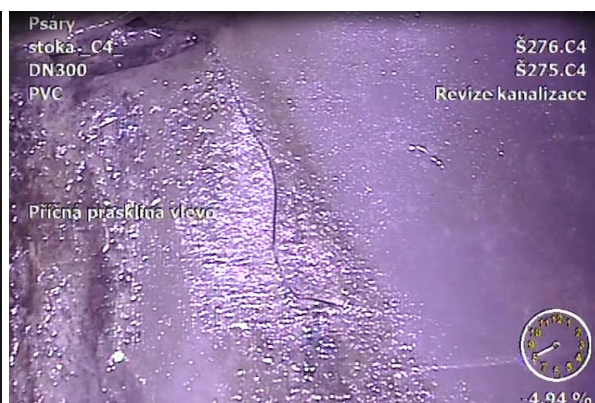
**Závada č.18: úsek Š276 – Š275**

V ulici Nad Soutokem ve vzdálenosti 18,13 m od šachty Š276 je odbočka vlevo výřezem, okolo viditelné praskliny potrubí.

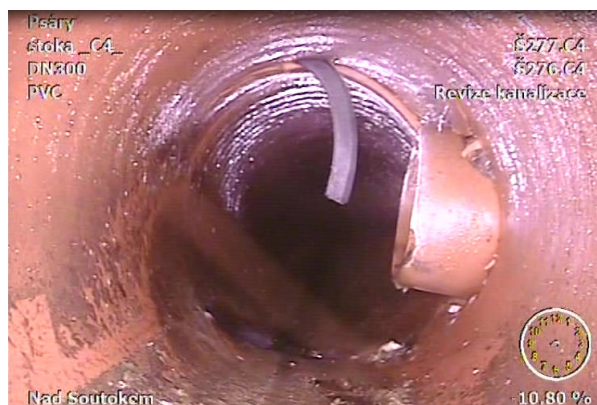
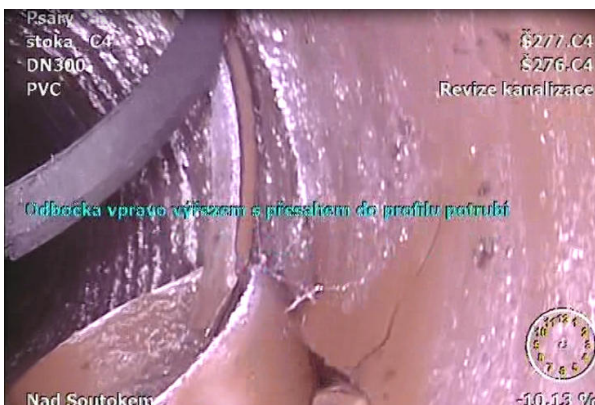
**Závada č.19: úsek Š277 – Š276**

V ulici Nad Soutokem ve vzdálenosti 14,60 m od šachty Š277 je odbočka vpravo výřezem s přesahem do profilu potrubí. V místě napojení přípojky jsou praskliny a vyčnívající těsnění.
