# Most Psáry - 01

Most přes potok v ul. Za můstkem, Psáry

## HLAVNÍ PROHLÍDKA

Datum provedení prohlídky: 31.8.2016

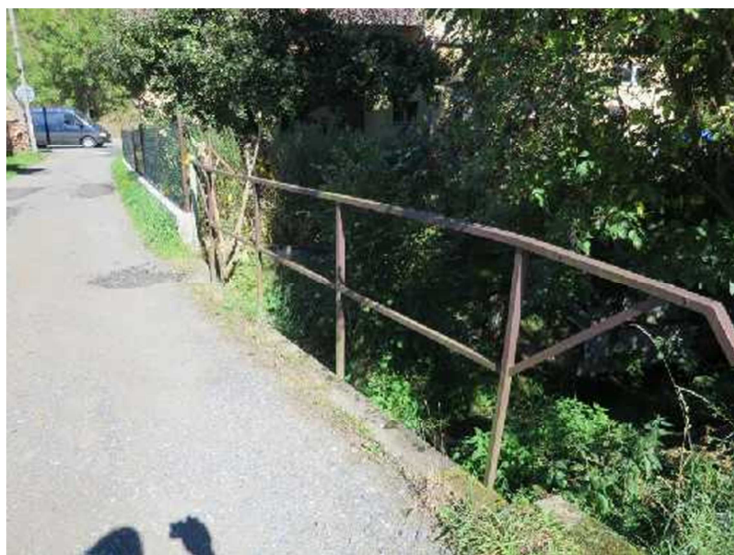
| 8.1 | Zábradlí | Zábradlí koroduje, je na mnoha místech výrazně deformované. Nesplňuje ani základní požadavky, které jsou kladeny na normový záchytný systém. |

omezeně funkční záchytný systém

- Do doby komplexní rekonstrukce objektu udržovat kryt vozovky a záchytný systém v provozuschopném stavu, který zajistí bezpečnost provozu na mostě.

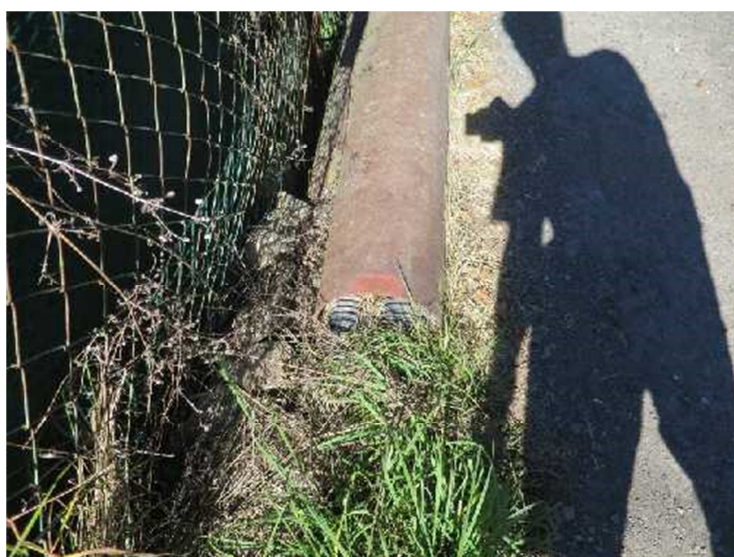
| 10.1 | | Stávající poloha kabelových sítí nezabezpečuje jejich dostatečnou ochranu, zejména na předmostí může dojít k vjezdu vozidla na sítě. |

kabelové sítě jsou převáděny v chráničce v úrovni vozovky

- Vyzvat správce převáděných kabelových sítí k jejich přeložce, tak, aby nebyly ohroženy provozem na mostě a v jeho okolí.
- Zajistit uvolnění mostního otvoru na vtokové straně.
- S ohledem na velmi špatný stav mostu je nezbytné osadit dopravní značky omezující zatížitelnost objektu následovně: B13=3t.

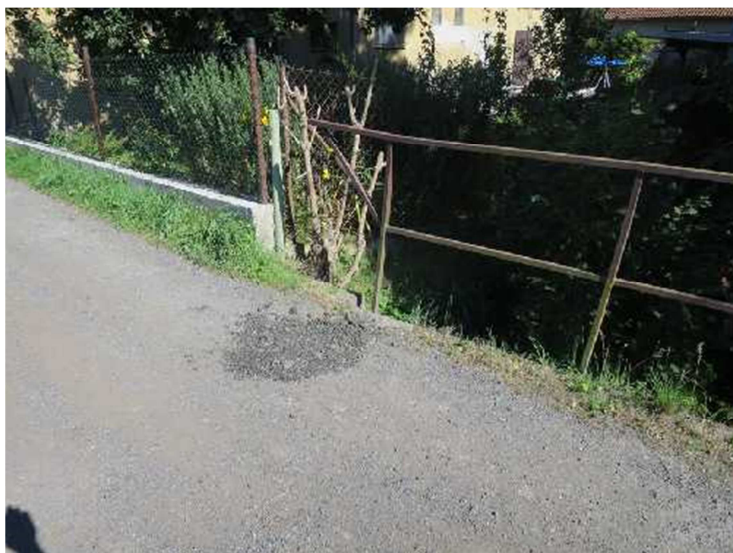
| 5.1 | Vozovka | Nezpevněným krytem a pravděpodobně neexistující izolací dochází k výrazným průsakům do nosné konstrukce, které jsou základní příčinou zjištěných poruch NK. |

kryt vozovky je udržován dle možností  
správce komunikace

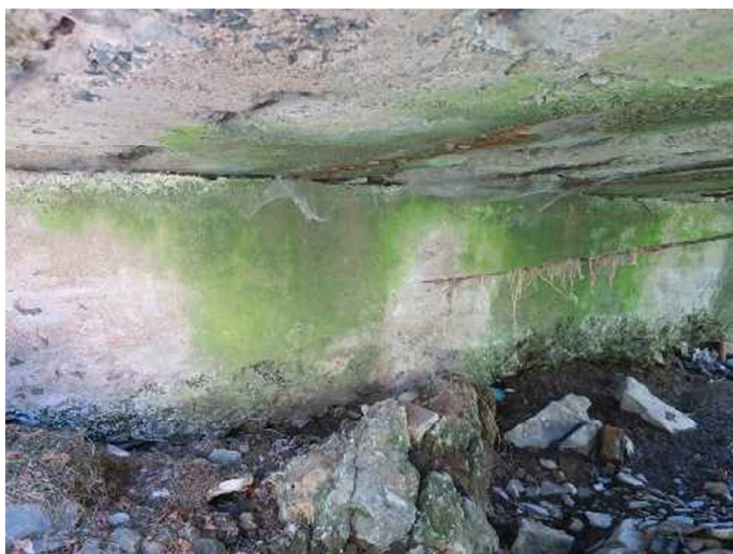
pohled na pravobřežní opěru 2

| 1.1 | Základy mostních podpěr a křídel | Dříky obou opěr jsou částečně podemleté, v úrovni terénu je u obou opěr pod dříkem otevřená spára. |

| 2.1 | Mostní podpěry | Beton dříků obou opěr je nízké kvality, na líci jsou patrna rozsáhlá štěrková hnízda. Na líce obou opěr zatéká z úložných spar. |

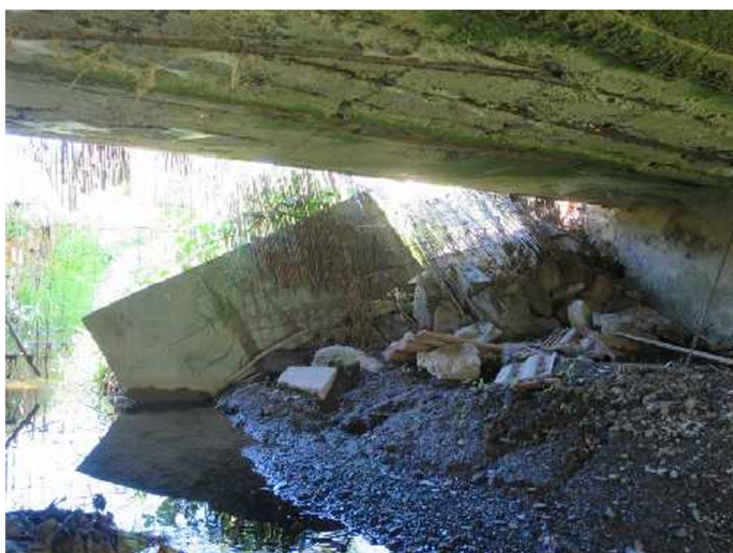
| 11.1 | Území pod mostem | Na vtokové (pravé) straně je mostní otvor částečně uzavřen pletivem a dalšími překážkami. |

pletivo na začátku mostního otvoru

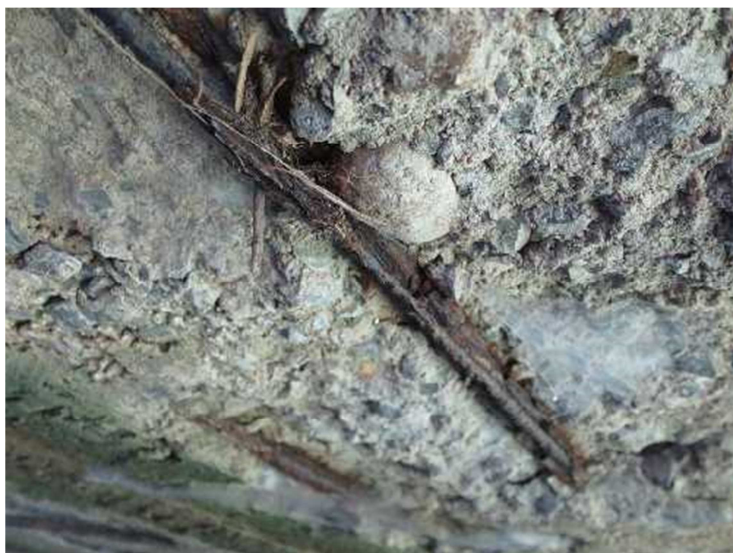
| 3.1 | | Beton desky mostovky je velmi nízké kvality, v oblastech průsaků hloubkově degraduje (bohužel v ose pojezdu kol přejezdějících vozidel). V oblastech degradovaného betonu dochází k intenzivní korozi betonářské výztuže, která je místy již zcela přerezlá. oslabení ocelových vložek korozí lze odhadnout cca o 20 procent průřezové plochy. |

velmi silná koroze uložené betonářské výztuže

- Stávající stav objektu neumožňuje již jeho opravu a proto je nezbytné zahájit přípravné práce na komplexní rekonstrukci objektu, která bude spojena s jeho výměnou.
