Most Psáry - 01

Most přes potok v ul. Za můstkem, Psáry

HLAVNÍ PROHLÍDKA

Datum provedení prohlídky: 31.8.2016

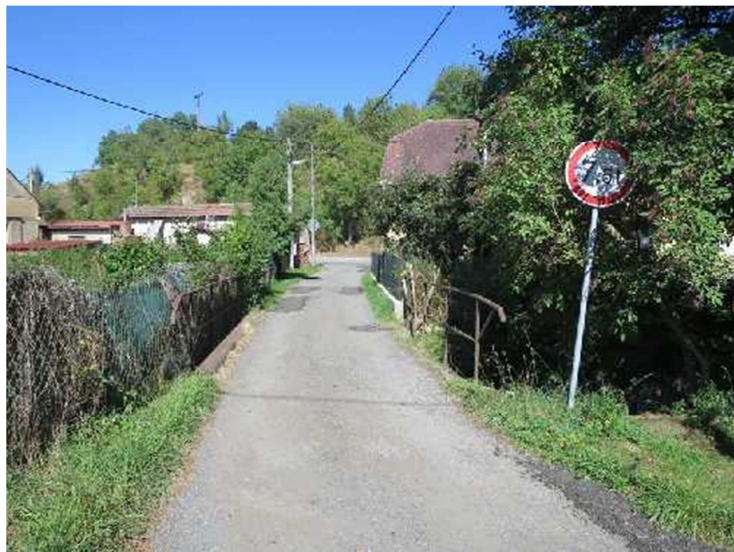
příčné uspořádání na mostě

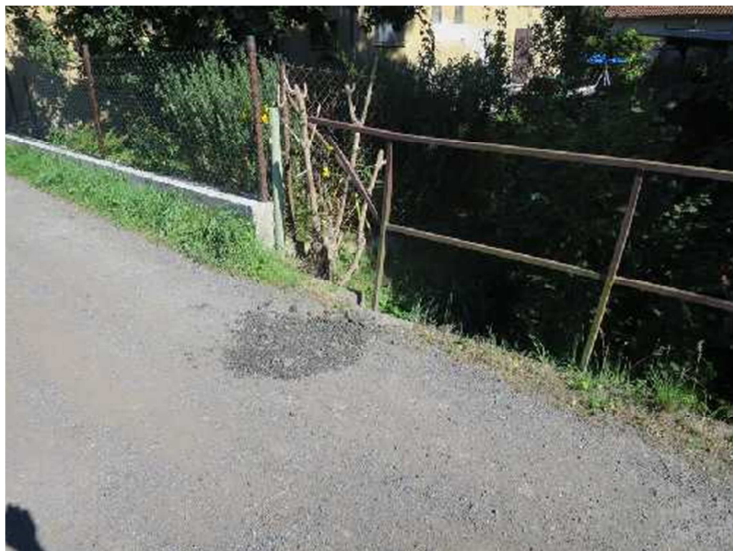
| 5.1 | Vozovka | Nezpevněným krytem a pravděpodobně neexistující izolací dochází k výrazným průsakům do nosné konstrukce, které jsou základní příčinou zjištěných poruch NK. |

kryt vozovky je udržován dle možností správce komunikace

- Do doby komplexní rekonstrukce objektu udržovat kryt vozovky a záchytný systém v provozuschopném stavu, který zajistí bezpečnost provozu na mostě.

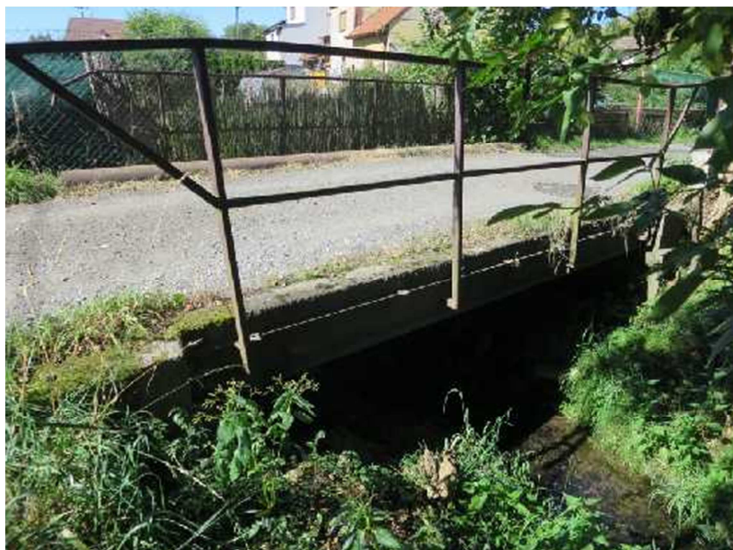
pohled na most

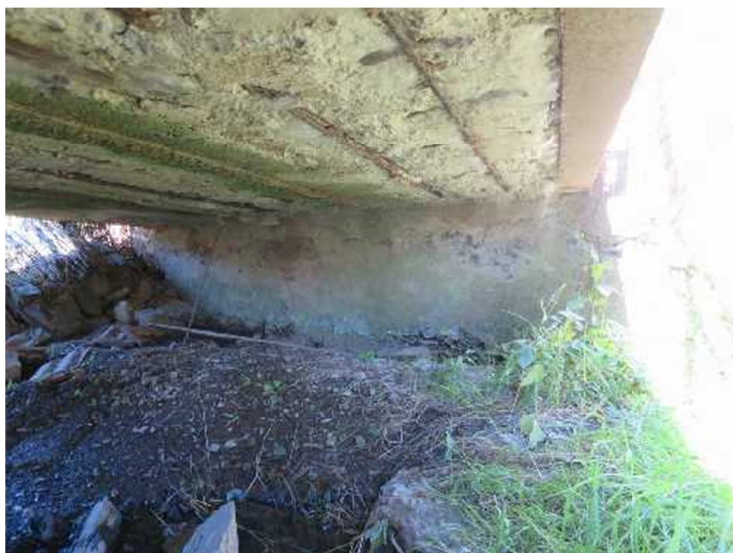
| 2.1 | Mostní podpěry | Beton dříků obou opěr je nízké kvality, na líci jsou patrna rozsáhlá štěrková hnízda. Na líce obou opěr zatéká z úložných spar. |

pohled na levobřežní opěru 1

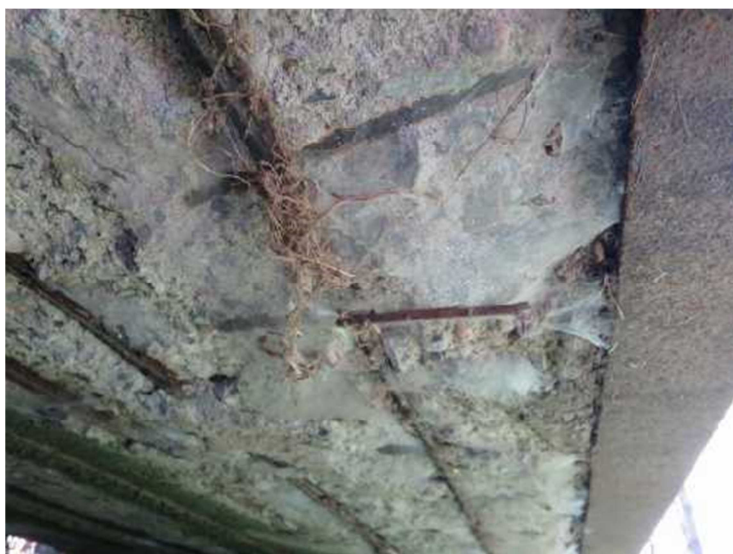
| 3.1 | | Beton desky mostovky je velmi nízké kvality, v oblastech průsaků hloubkově degraduje (bohužel v ose pojezdu kol přejíždějících vozidel). V oblastech degradovaného betonu dochází k intenzivní korozi betonářské výztuže, která je místy již zcela přerezlá. oslabení ocelových vložek korozí lze odhadnout cca o 20 procent průřezové plochy. |

hloubková degradace betonu desky mostovky

- Stávající stav objektu neumožňuje již jeho opravu a proto je nezbytné zahájit přípravné práce na komplexní rekonstrukci objektu, která bude spojena s jeho výměnou.

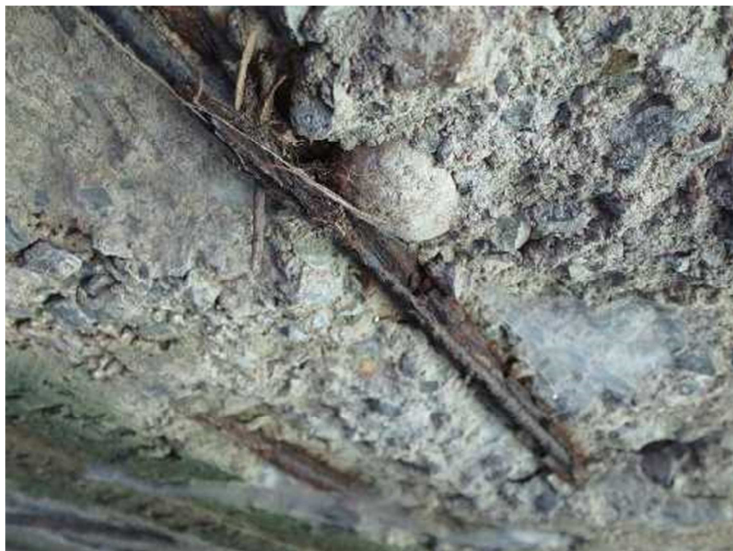
velmi silná koroze uložené betonářské výztuže

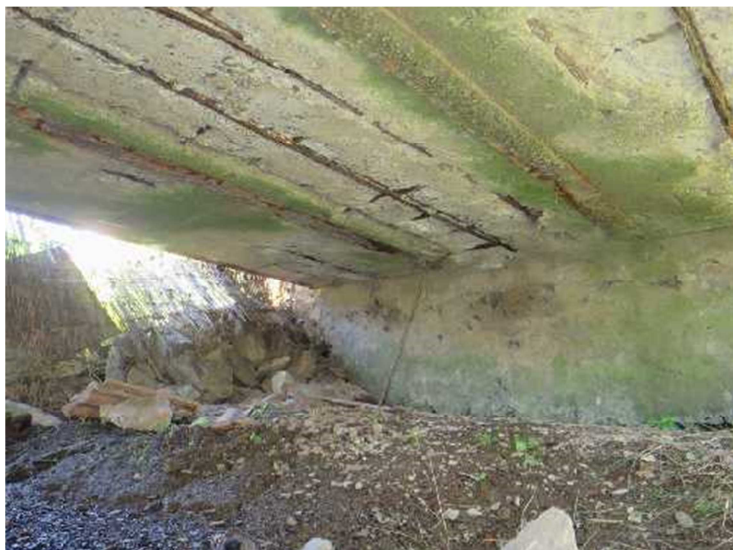
podhled nosné konstrukce

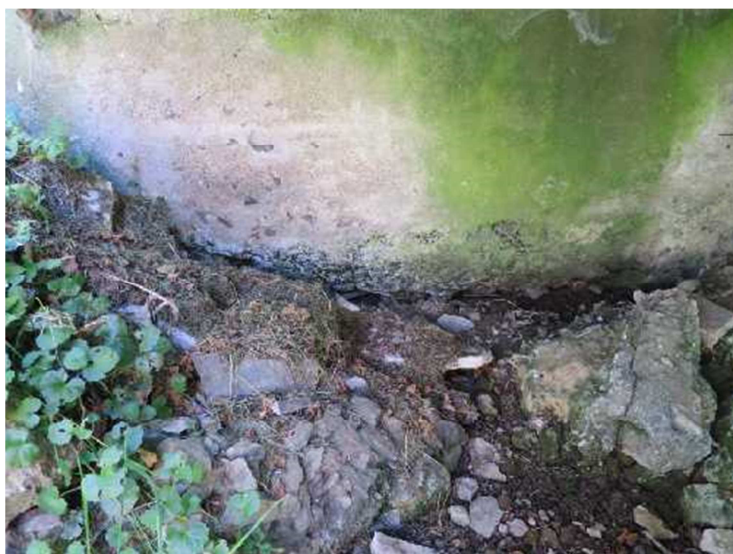
| 1.1 | Základy mostních podpěr a křídel | Dřívky obou opěr jsou částečně podemleté, v úrovni terénu je u obou opěr pod dříkem otevřená spára. |

otevřená spára mezi dřikem opěry a terénem.
