# Propustek Psáry - 04P

Propustek přes Zahořanský potok v ul. K Junčáku, Dolní Jirčany

## HLAVNÍ PROHLÍDKA

Objekt: Propustek ev. č. Psáry - 04P (Propustek přes Zahořanský potok v ul. K Junčáku, Dolní Jirčany)

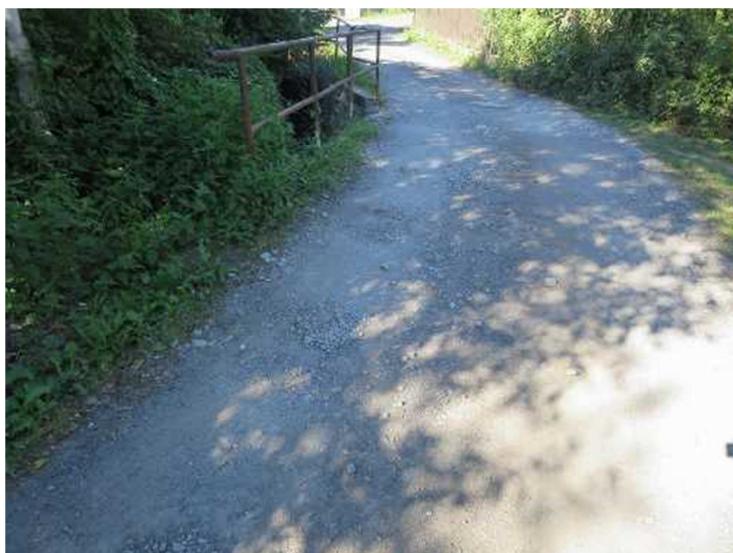
| 5.1 | Vozovka | Nezpevněným krytem a pravděpodobně neexistující izolací dochází k výrazným průsakům do nosné konstrukce, které jsou základní příčinou zjištěných poruch NK. |

stávající stav krytu vozovky

- Do doby komplexní rekonstrukce objektu udržovat kryt vozovky a záchytný systém v provozuschopném stavu, který zajistí bezpečnost provozu na mostě.

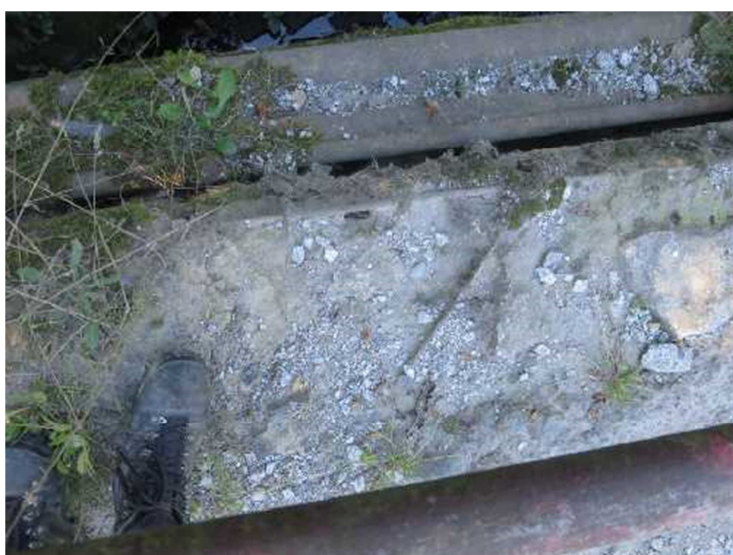
| 5.2 | Římsy | Beton říms degraduje. |

degradace betonu římsy

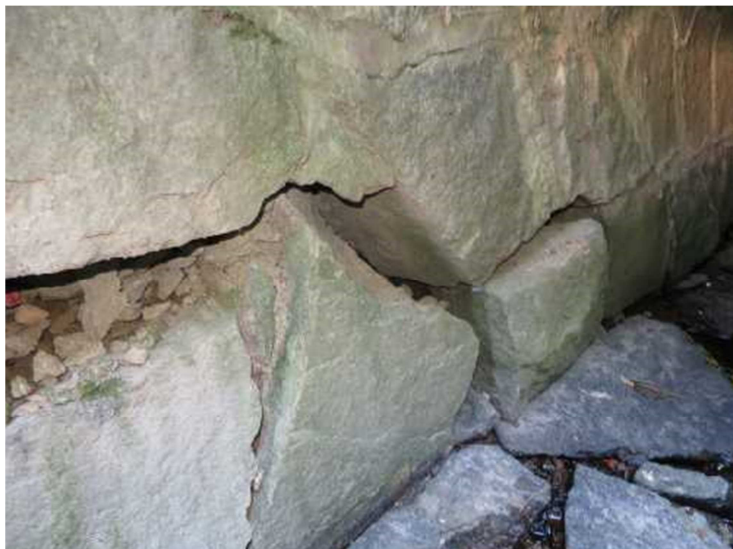
| 2.1 | Podpěry | Zdivo dřívků opěr je v úrovni kolísání hladiny potoka částečně podemleté, zejména na pravé straně (na vtoku) je zdiva hloubkově vyplavena spárová malta. |

hloubkové vyplavení spárové malty ze zdiva dřívku opěry

- Provizorně přespárovat zdivo opěr v oblastech poruch.

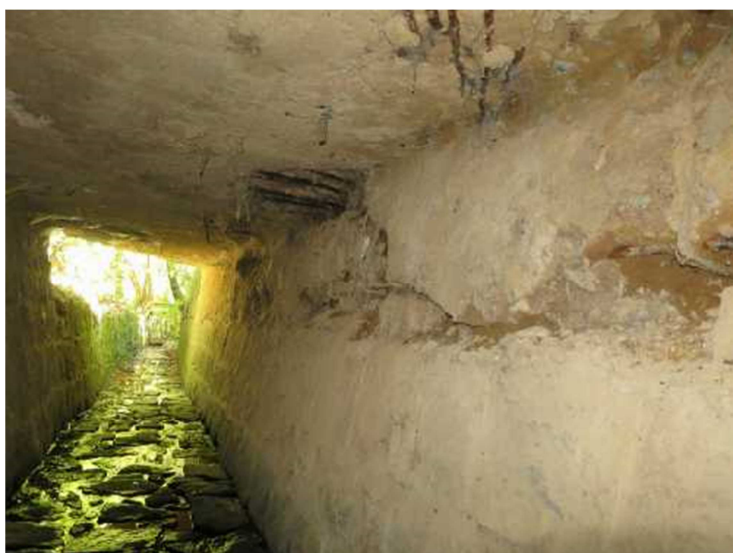
podhled NK

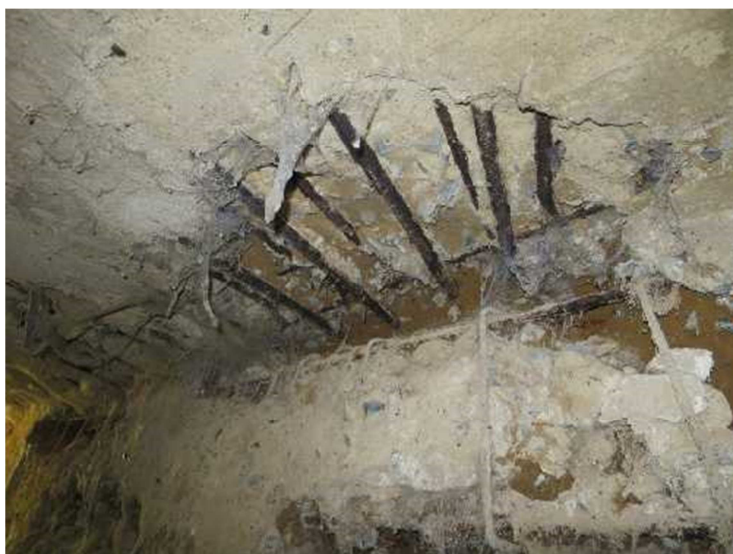
| 3.1 | | Beton nosné konstrukce je velmi nízké kvality. Beton v místech průsaků hloubkově degraduje, u koncových příčníků jsou patrné kaverny až 300 mm, na spodním líci desky je hloubka degradace až 100 mm. Obnažená výztuž koroduje s úbytkem průřezové plochy až o 30 procent. |

hloubková degradace betonu desky

- Stávající stav objektu neumožňuje již jeho opravu a proto je nezbytné zahájit přípravné práce na komplexní rekonstrukci objektu, která bude spojena s jeho výměnou.

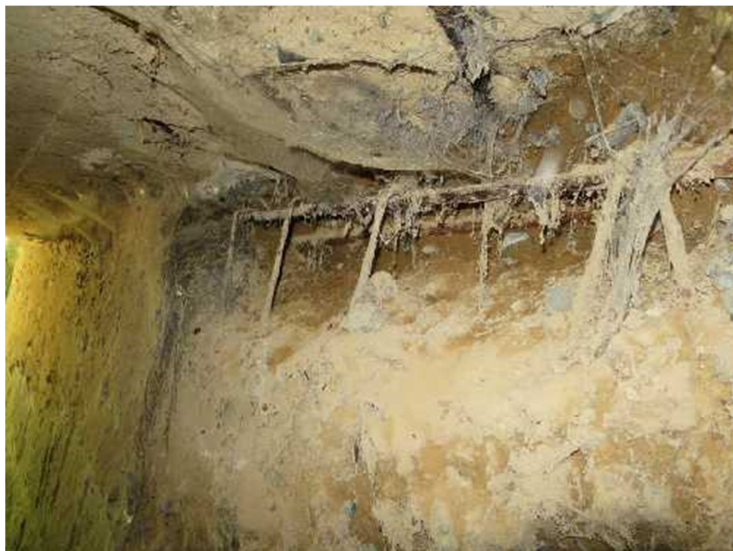
hloubková degradace betonu koncového příčnicku

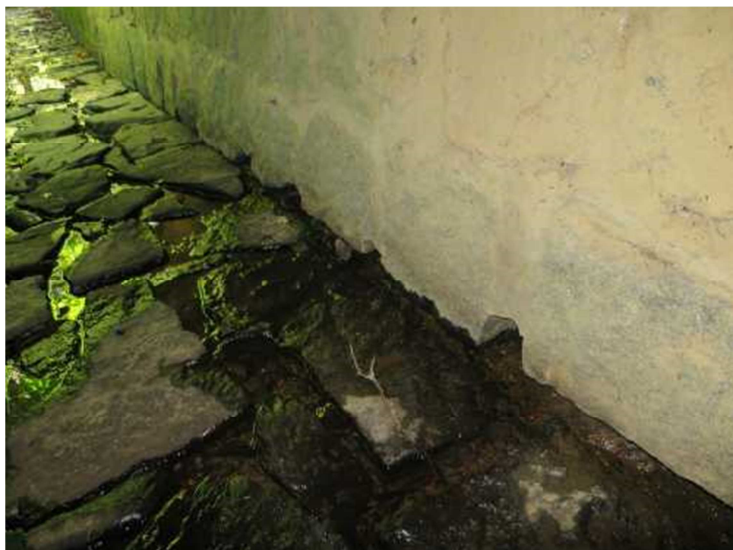
zdivo dříku opěry je částečně podemleté v úrovni kolísání hladiny potoka

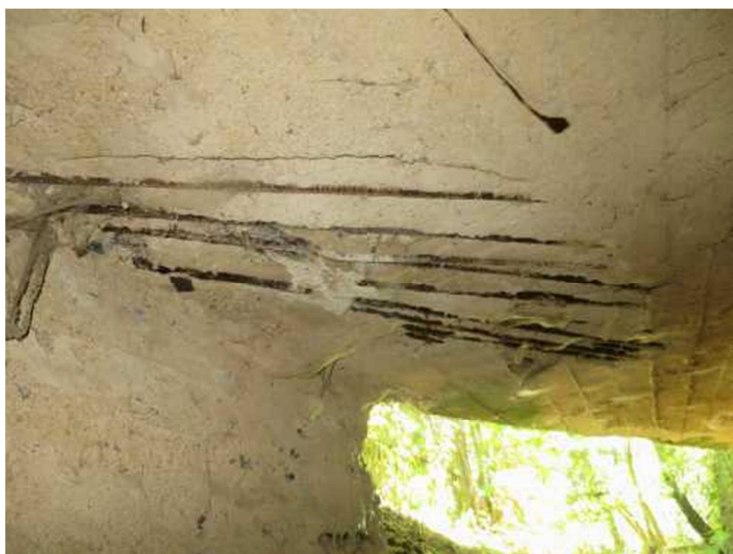
výrazná koroze obnažené výztuže desky mostovky
