# ODBORNÉ VYJÁDRĚNÍ ZNALCE KE STAVBĚ „VODOVOD PSÁRY, KANALIZACE PSÁRY – PÁTEŘNÍ SBĚRAČ“

Zadavatel: Obec Psáry, Pražská 137, 252 44  
zastoupená pí. Vlastou Málkovou, místostarostkou obce Psáry

Zpracovatel: Ing. Martin Jakoubek, znalec  
IČ: 74643312  
Přemyslova 153, 278 01 Kralupy nad Vltavou,  
tel.: 775 922 074  
email: [jakoubek@vhsprojekt.cz](mailto:jakoubek@vhsprojekt.cz)

Datum vypracování: leden 2022

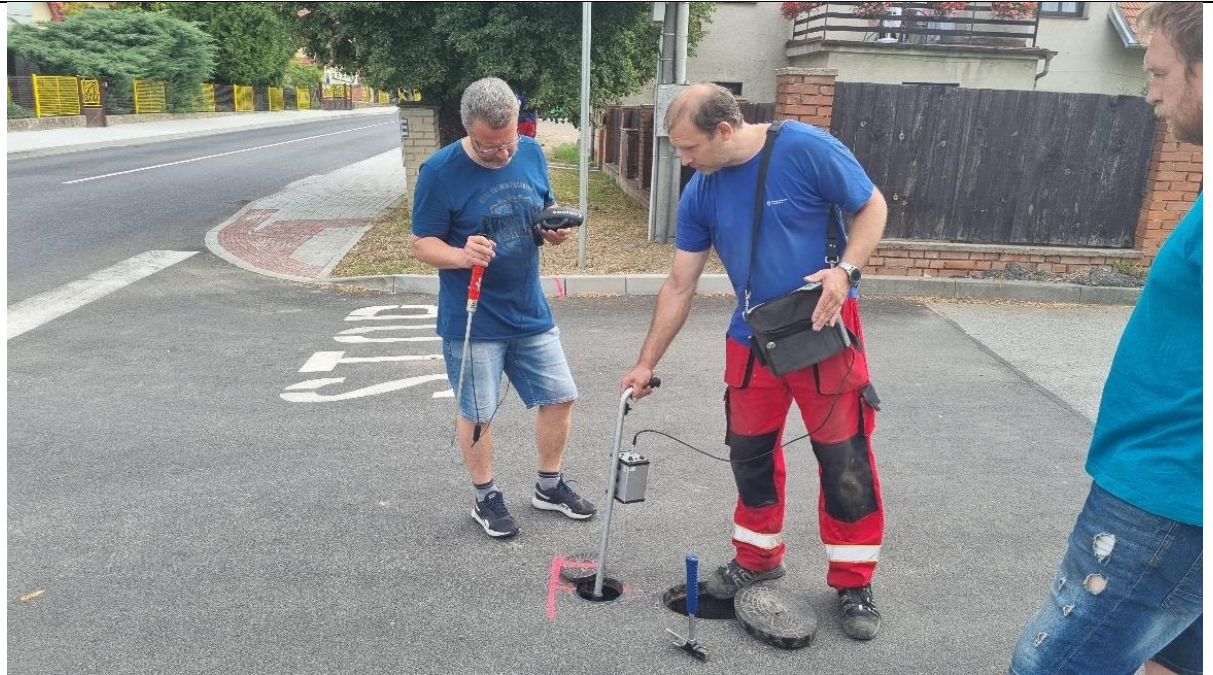
- Dne **28. 7. 2021** bylo provedeno pracovníky PVK, a.s. (na základě objednávky IMOS Brno, a.s.) hledání úniků vody pomocí inertního plynu (helium).

*Foto /1/ Hledání úniků vody (snímek pořízen 28. 7. 2021).*

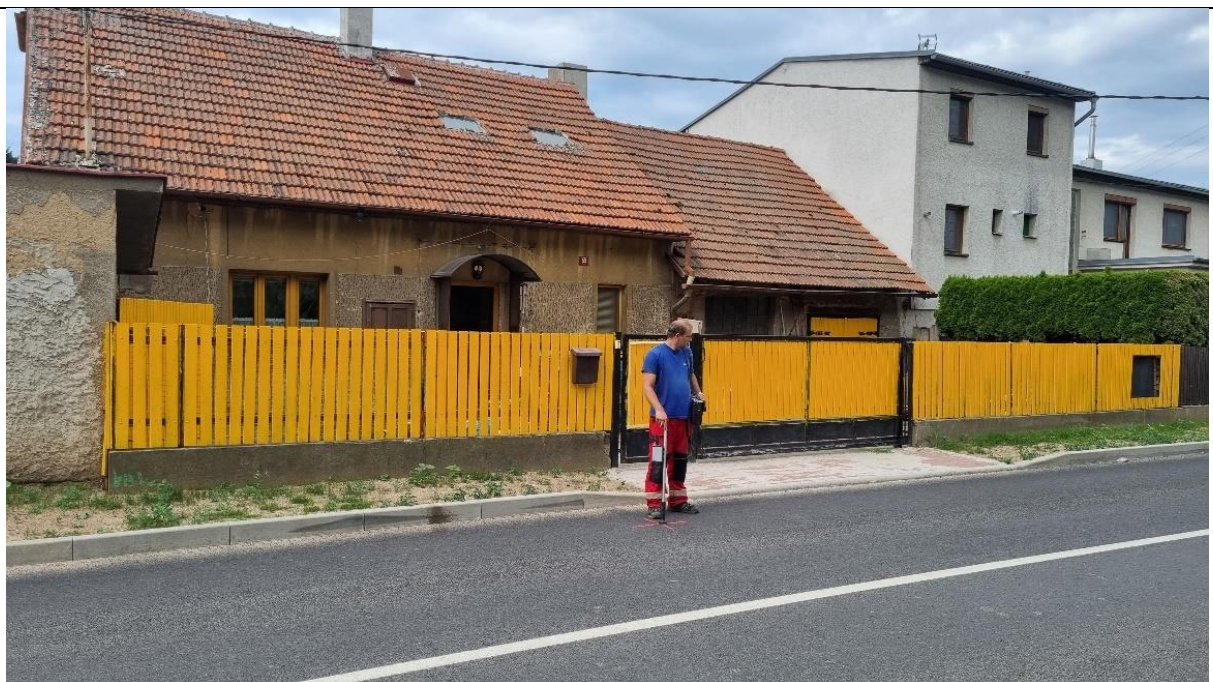
*Foto /2/ Hledání úniků vody (snímek pořízen 28. 7. 2021).*

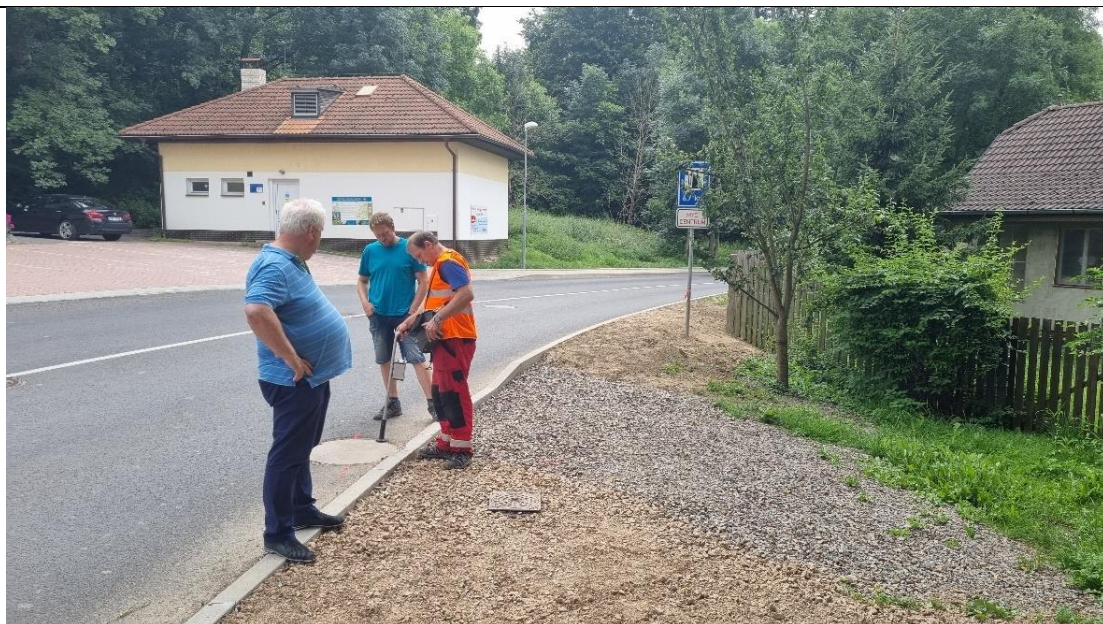
*Foto /3/ Hledání úniků vody (snímek pořízen 28. 7. 2021).*

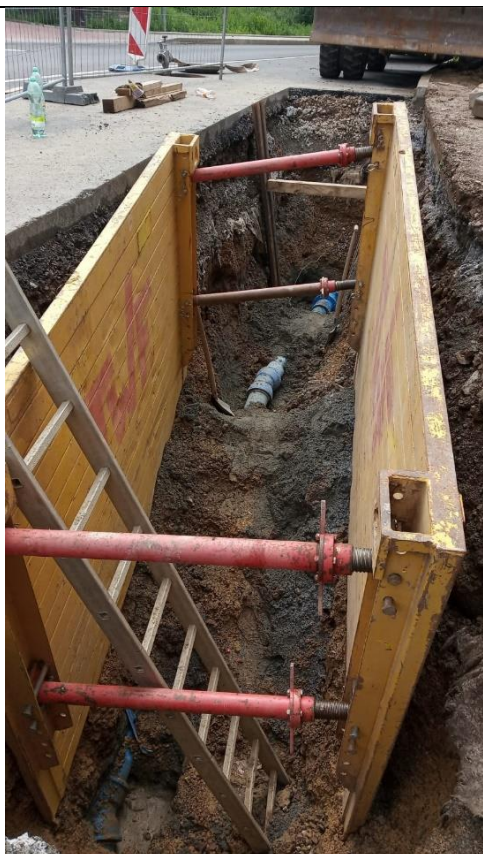
- Ve dnech **29. 7. – 5. 8. 2021** byla prováděna oprava vodovodu před budovou OÚ Psáry (místo řešené poruchy **V8**) z důvodu zjištěných netěsností. Poloha poruchy V8 je zakreslená v příloze č. 2, která je nedílnou součástí vyjádření.

*Foto /4/ Místo řešené poruchy **V8**: Zásah do vodovodu před budovou OÚ Psáry (snímek pořízen 4. 8. 2021).*

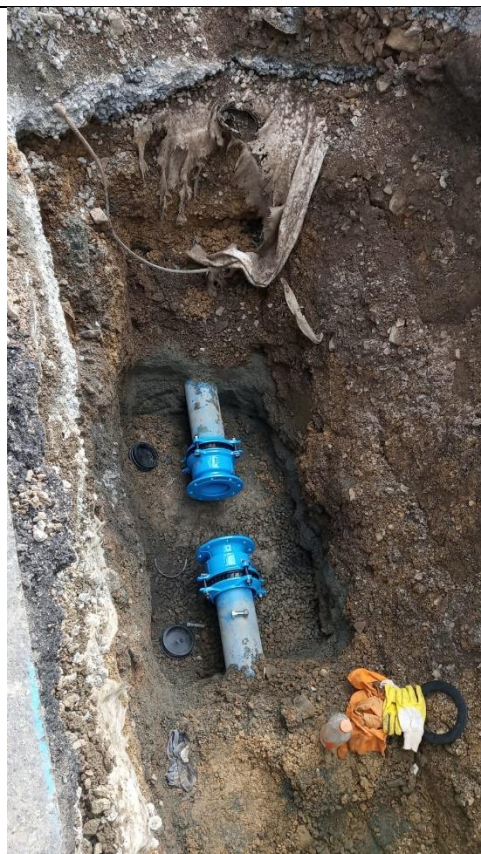
*Foto /5/ Místo řešené porucha **V8**: Zásah do vodovodu před budovou OÚ Psáry (snímek pořízen 4. 8. 2021). Na snímku je vidět rozpojené potrubí vodovodu.*

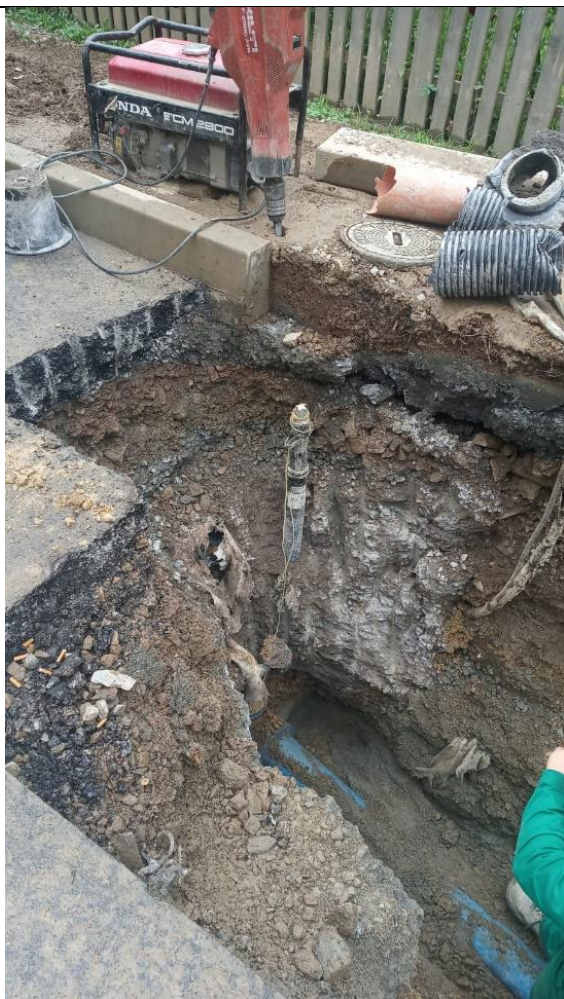
*Foto /6/ Místo řešené poruchy V8: Zásah do vodovodu před budovou OÚ Psáry (snímek pořízen 5. 8. 2021).*

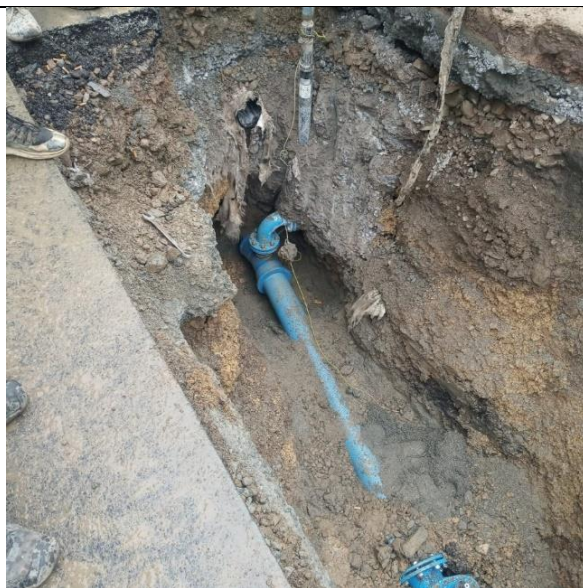
*Foto /7/ Místo řešené poruchy V8: Zásah do vodovodu před budovou OÚ Psáry (snímek pořízen 5. 8. 2021).*

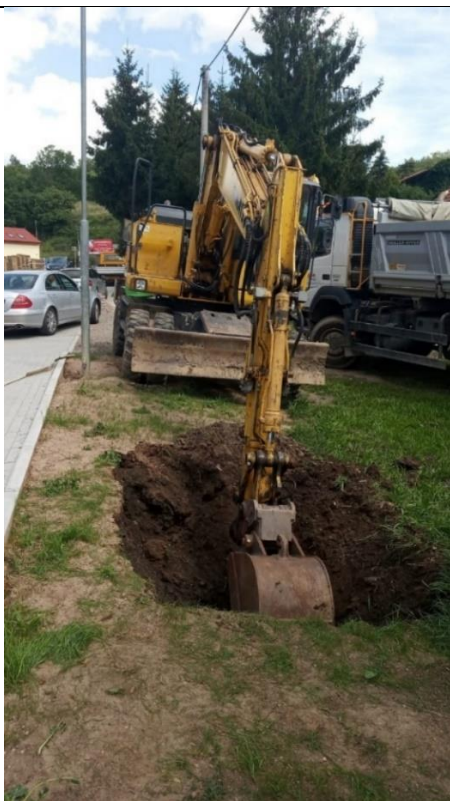
- Ze dne **10. 8. 2021** jsou snímky dokumentující zásah do vodovodu v ul. Psárská u č.p. 5 (místo řešené poruchy V6). Na snímcích je vidět nezajištěný a nezapažený výkop.

*Foto /8/ Místo řešené poruchy V6: Zásah do vodovodu v ul. Psárská u č.p. 5 (snímek pořízen 10. 8. 2021).*

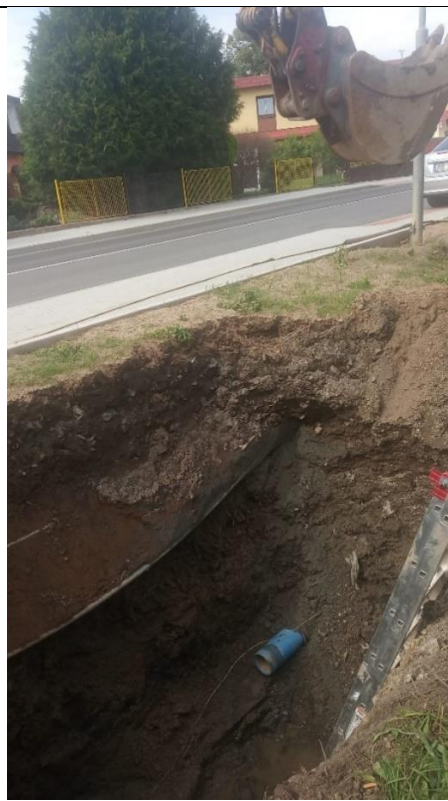
*Foto /9/ Místo řešené poruchy V6: Zásah do vodovodu v ul. Psárská u č.p. 5 (snímek pořízen 10. 8. 2021). Na snímku je vidět rozmontované potrubí.*

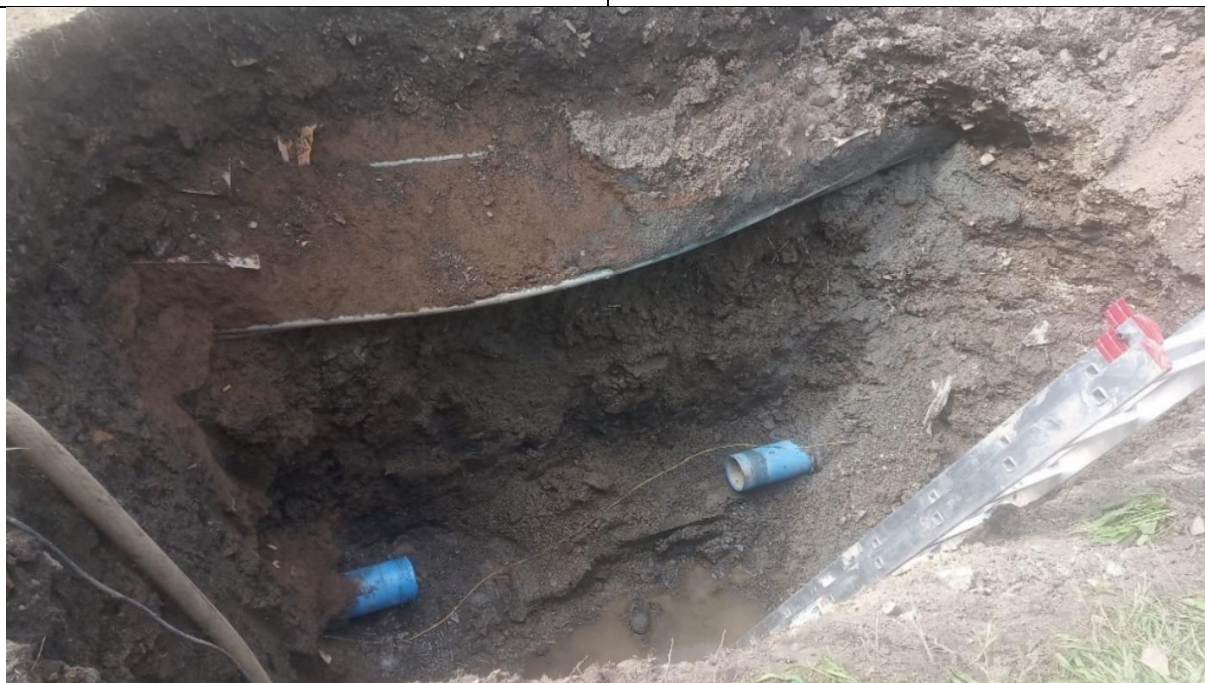
*Foto /10/ Místo řešené poruchy V6: Zásah do vodovodu v ul. Psárská u č.p. 5 (snímek pořízen 10. 8. 2021). Na snímku je patrné rozpojené potrubí, nezajištěný výkop a odhalování sítě TI souběžných s vodovodem.*

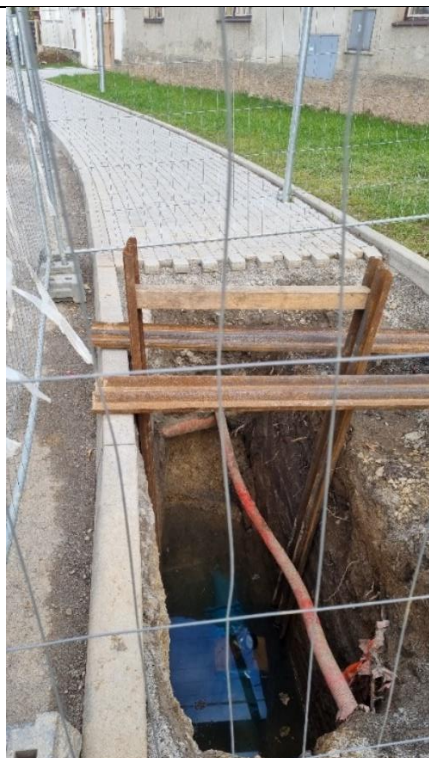
*Foto /11/ Místo řešené poruchy **V2**: Zásah do vodovodu v ul. Psárská u č.p. 10 (snímek pořízen 16. 8. 2021).*

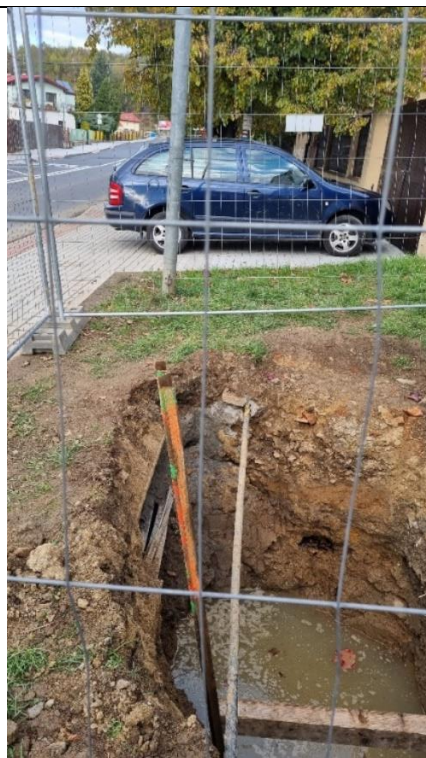
*Foto /12/ Místo řešené poruchy **V3**: Zásah do vodovodu v ul. Psárská u č.p. 8 (snímek pořízen 16. 8. 2021).*

- Ve dnech **16. až 18. 8. 2021** byly pořízeny snímky dokládající práce na vodovodu v ul. Psárská u č.p. 8 (místo řešené poruchy **V3**), kdy bylo potrubí rozpojeno a doplněno o 1x WAGA spojkou.
- Ve dnech **17. a 20. 8. 2021** v ul. Pod Vápenkou (místo řešené poruchy **V4**). Toto místo bylo opravováno vícekrát, v rámci oprav došlo k doplnění o 2x WAGA spojky.

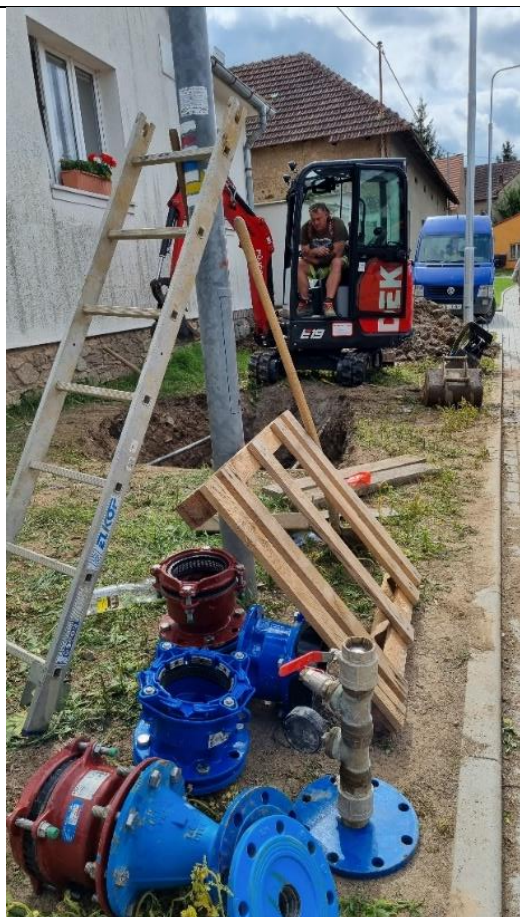
*Foto /13/ Místo řešené poruchy V3: Zásah do vodovodu v ul. Psárská u č.p. 8 (snímek pořízen 17. 8. 2021).*

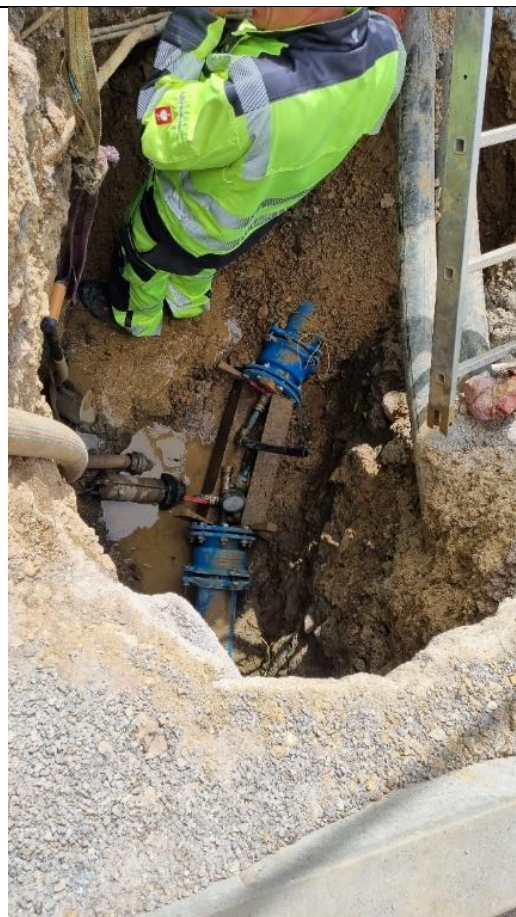
*Foto /14/ Místo řešené poruchy V4: Zásah do vodovodu v ul. Pod Vápenkou (snímek pořízen 18. 8. 2021). Na snímku je patrné rozmontované potrubí.*

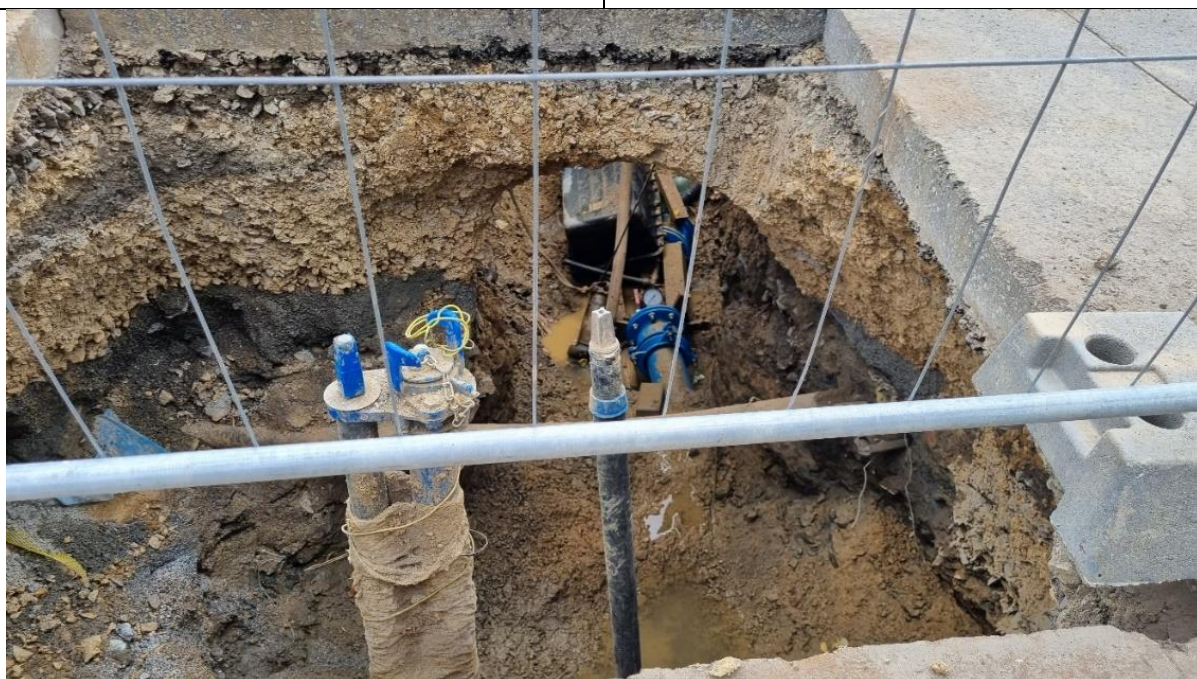
*Foto /15/ Místo řešené poruchy V4: Zásah do vodovodu v ul. Pod Vápenkou (snímek z 17. 8. 2021).*

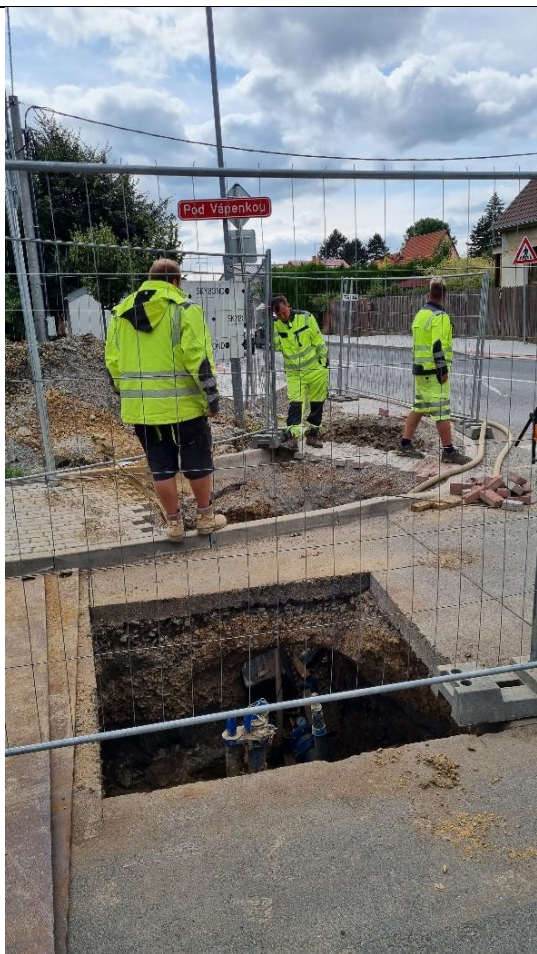
*Foto /16/ Místo řešené poruchy V4: Zásah do vodovodu v ul. Pod Vápenkou (snímek pořízen 17. 8. 2021).*

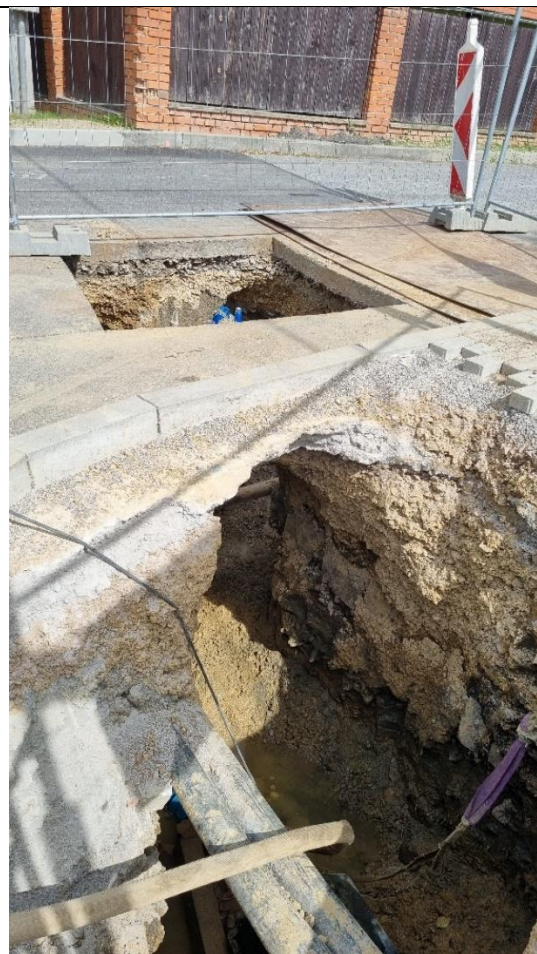
*Foto /17/ Místo řešené poruchy V4: Zásah do vodovodu v ul. Pod Vápenkou (snímek pořízen 17. 8. 2021).*

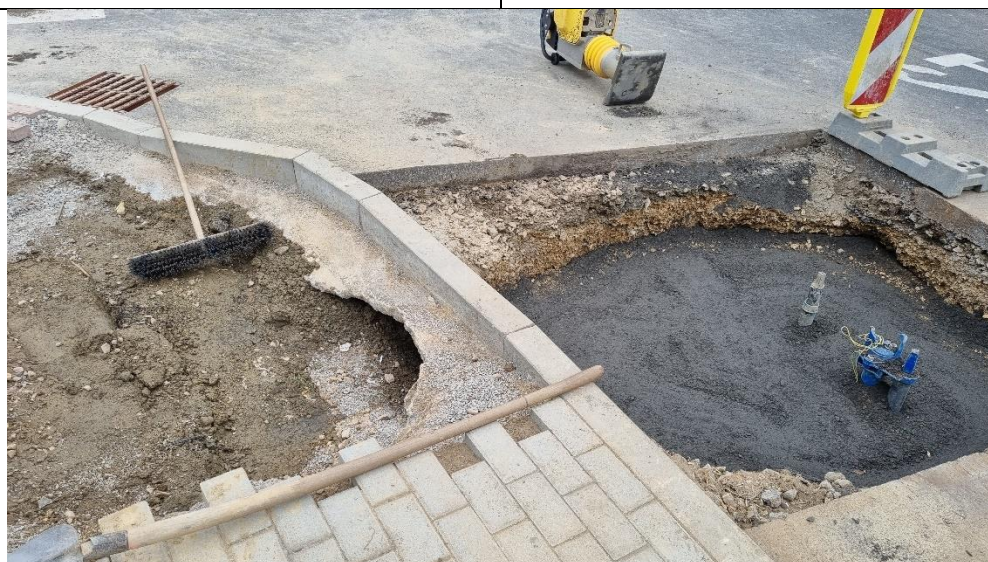
*Foto /18/ Místo řešené poruchy V4: Zásah do vodovodu v ul. Pod Vápenkou (snímek pořízen 20. 8. 2021).*

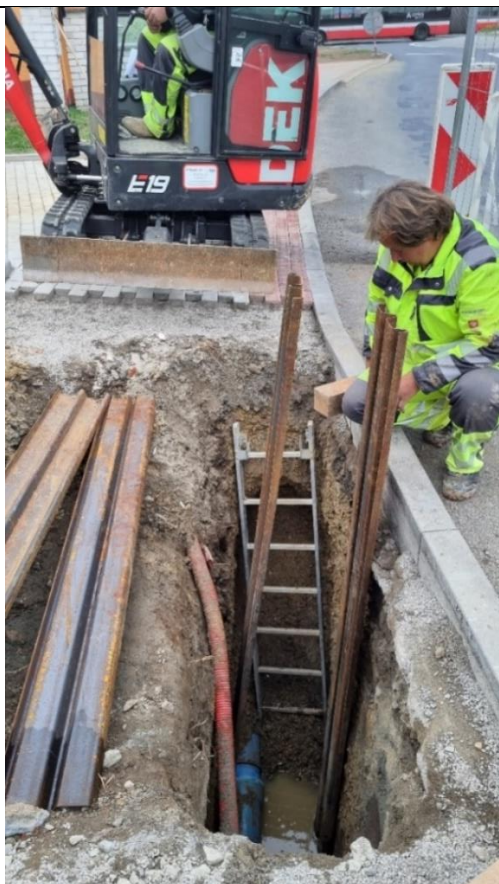
*Foto /19/ Místo řešené poruchy V2: Zásah do vodovodu u domu č.p. 10 v ul. Psárská (snímek pořízen 4. 10. 2021).*

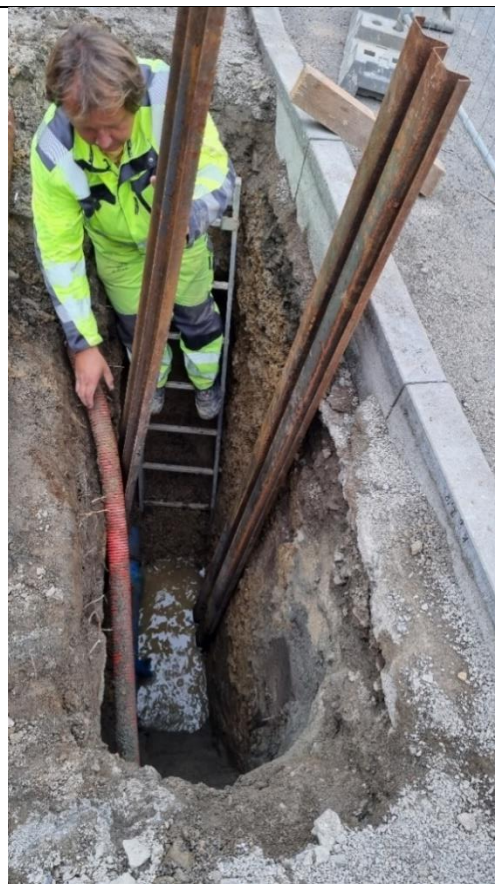
*Foto /20/ Místo řešené poruchy V2: Zásah do vodovodu u domu č.p. 10 v ul. Psárská (snímek pořízen 4. 10. 2021), nedostatečně zajištěný výkop.*

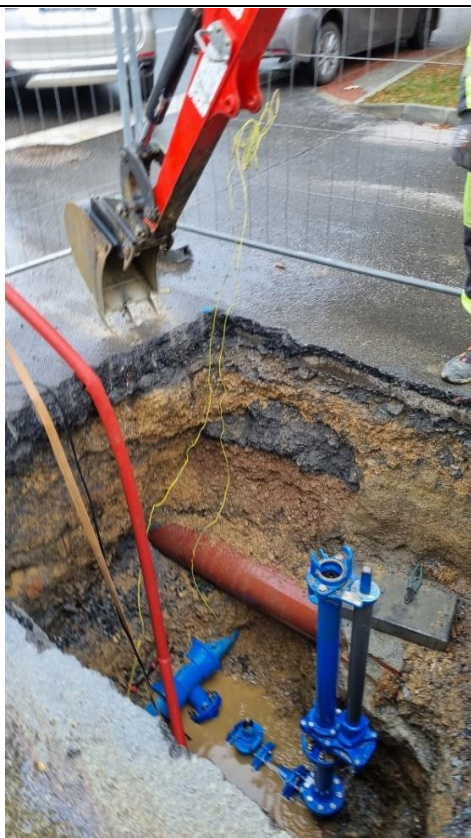
*Foto /21/ Místo řešené poruchy V4: Zásah do vodovodu v ul. Pod Vápenkou (snímek pořízen 14. 10. 2021), nezajištěný výkop.*

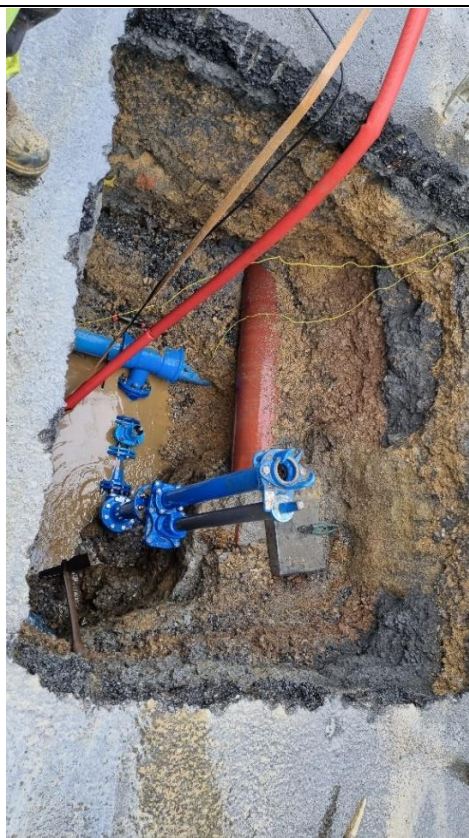
*Foto /22/ Místo řešené poruchy V4: Zásah do vodovodu v ul. Pod Vápenkou (snímek pořízen 14. 10. 2021).*

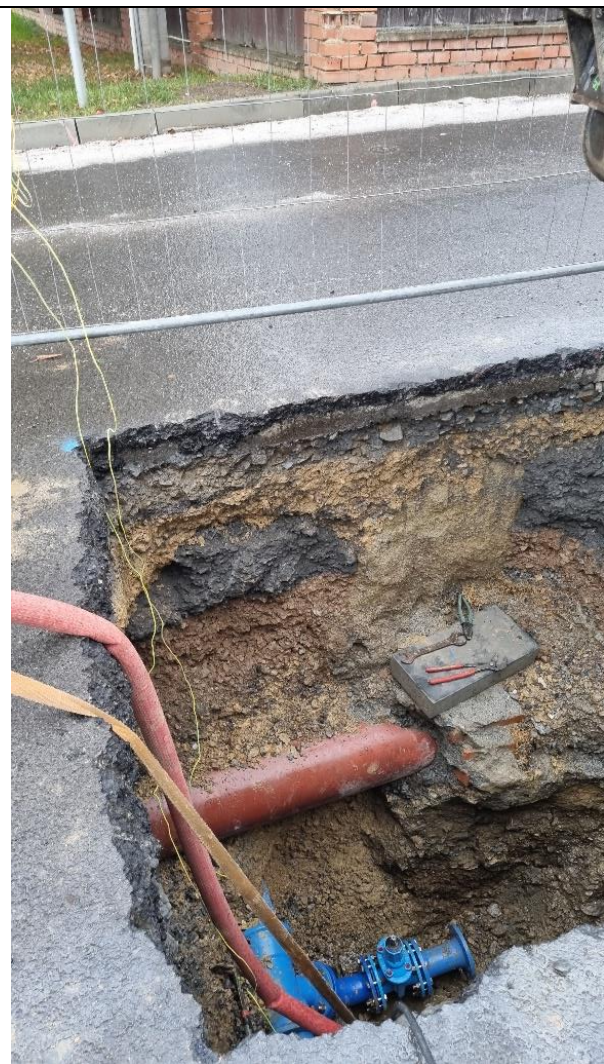
*Foto /23/ Místo řešené poruchy V4: Zásah do vodovodu v ul. Pod Vápenkou (snímek pořízen 14. 10. 2021. Z potrubí byl demontován hydrant.*

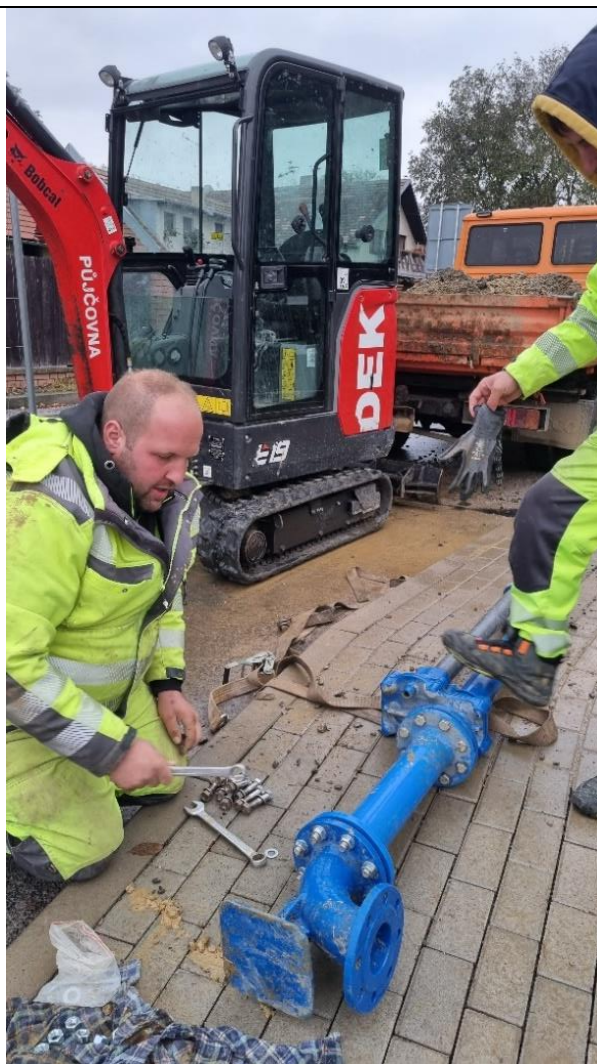
*Foto /24/ Místo řešené poruchy V4: Zásah do vodovodu v ul. Pod Vápenkou (snímek pořízen 14. 10. 2021). Na snímku je vidět demontovaný hydrant. Dle sdělení zadavatele bylo příčinou netěsnosti nedotažení spojů. Pozn. Znalce: Na snímku prováděné montážní práce byly provedeny s největší pravděpodobností bez použití momentového klíče a v rozporu s technickými požadavky výrobce potrubí.*

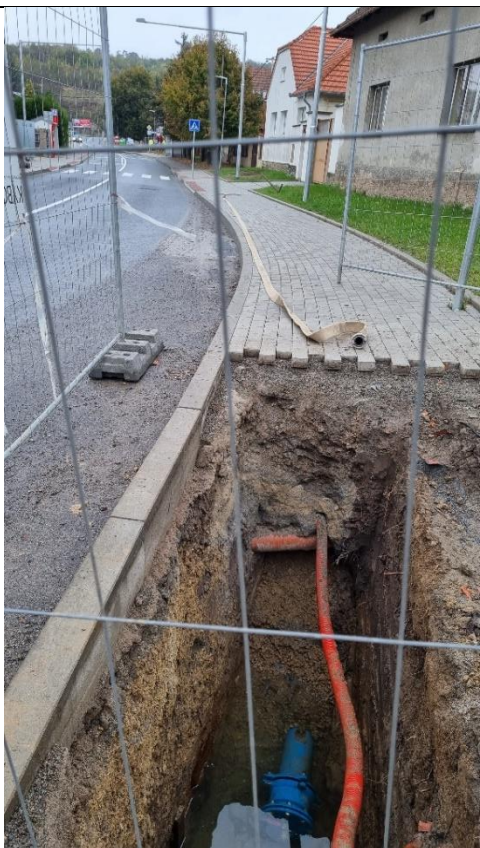
- Ze 14., 15., 18. a 25. 10. 2021 jsou snímky dokumentující výkop u objektu kadeřnictví (místo řešené poruchy V2). Dne 18. 10. 2021 byla (dle [51]) nalezena závada a byla provedena výměna kolene DN150 od neschváleného výrobce, proběhl další pokus o tlakovou zkoušku. V rámci opravy bylo potrubí rozpojeno a doplněno o dvě spojky WAGA.

*Foto /25/ Místo řešené poruchy V2: Zásah do vodovodu v ul. Psárská u č.p. 10 (snímek pořízen 14. 10. 2021. Nezajištěný výkop, kontaminace vodovodu.*

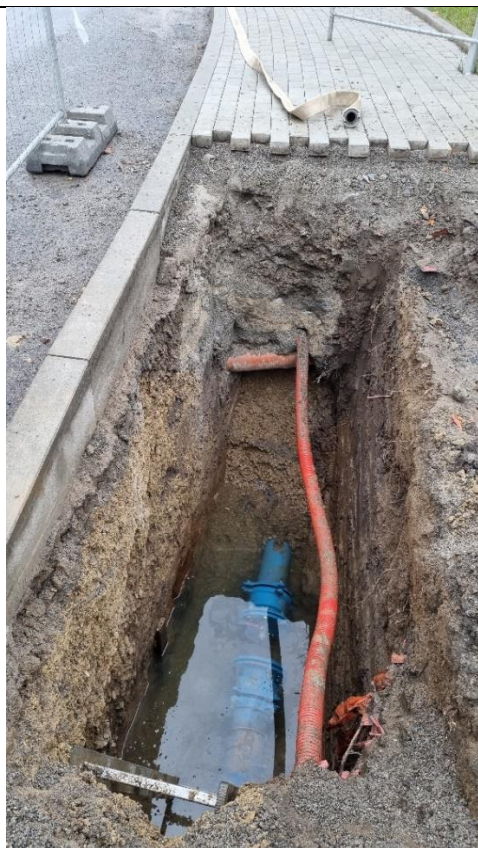
*Foto /26/ Místo řešené poruchy V2: Zásah do vodovodu v ul. Psárská u č.p. 10 (snímek pořízen 14. 10. 2021). Porucha V2 je spolu s dalšími zásahy zakreslena v příloze č. 2.*

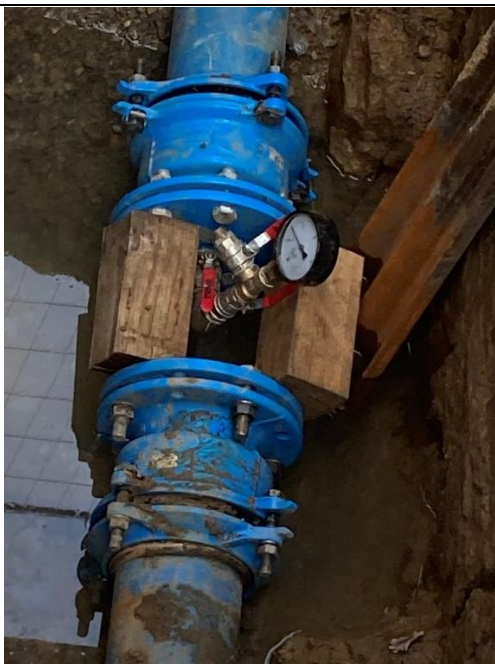
*Foto /27/ Místo řešené poruchy V2: Zásah do vodovodu v ul. Psárská u č.p. 10 (snímek rozpojeného vodovodu byl pořízen 15. 10. 2021).*

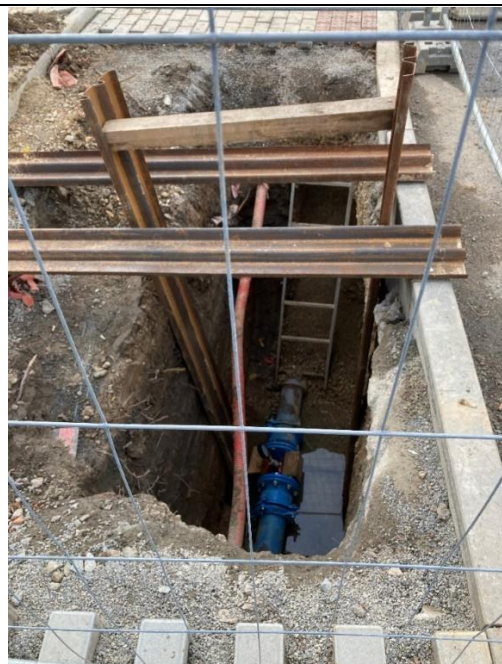
*Foto /28/ Místo řešené poruchy V2: Zásah do vodovodu v ul. Psárská u č.p. 10 (snímek pořízen 15. 10. 2021).*

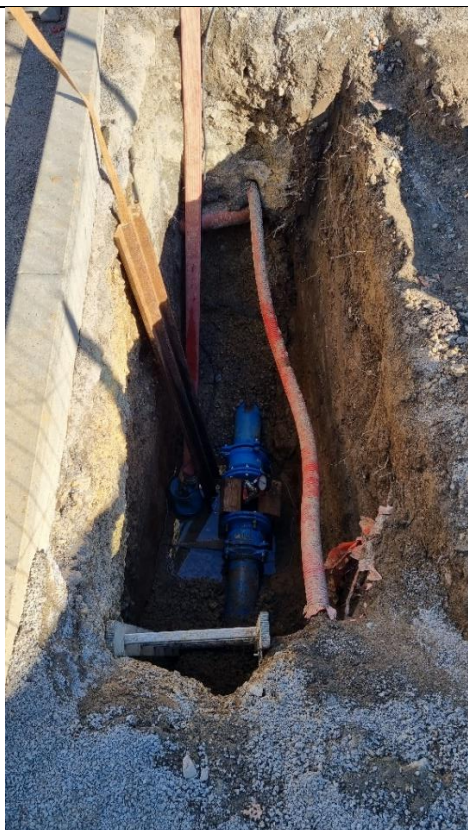
*Foto /29/ Místo řešené poruchy V2: Zásah do vodovodu v ul. Psárská u č.p. 10 (snímek pořízen 18. 10. 2021).*

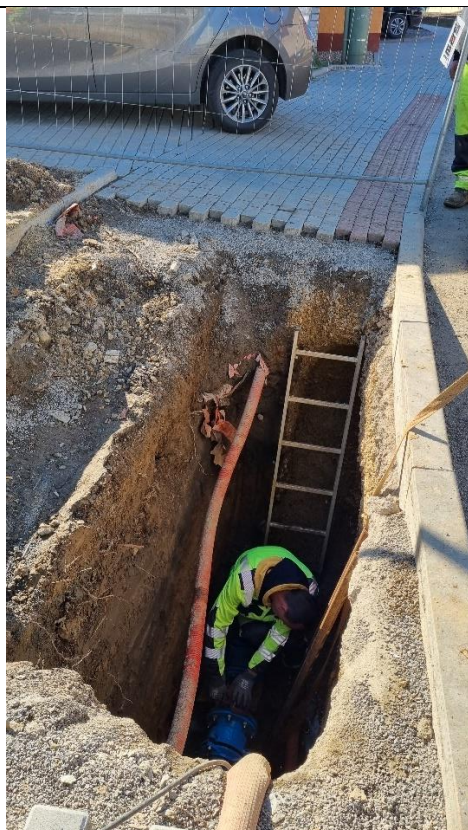
*Foto /30/ Místo řešené poruchy V2: Zásah do vodovodu v ul. Psárská u č.p. 10 (snímek pořízen 18. 10. 2021). nezajištěný výkop, hrubé porušení předpisů BOZP, pracovník ve výkopu ohrožen zavalením.*

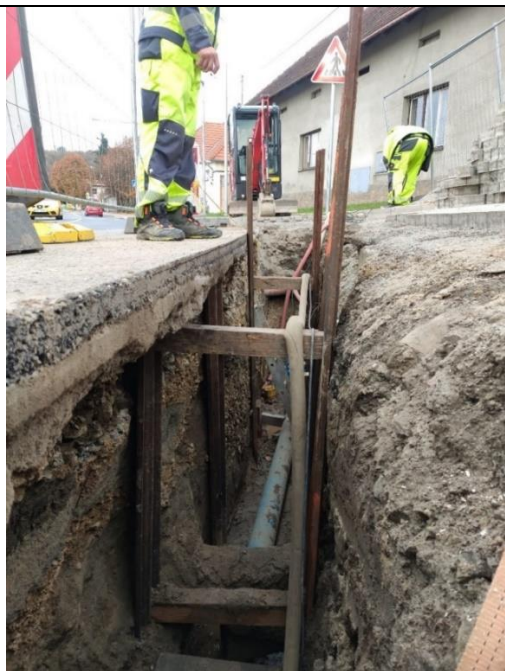
*Foto /31/ Místo řešené opravy V2: Zásah do vodovodu v ul. Psárská u č.p. 10 (snímek pořízen 25. 10. 2021).*

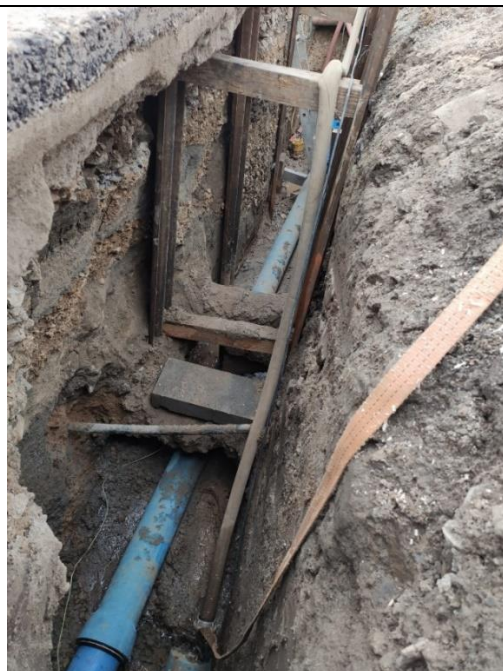
*Foto /32/ Místo řešené opravy V2: Zásah do vodovodu v ul. Psárská u č.p. 10 (snímek pořízen 25. 10. 2021).*

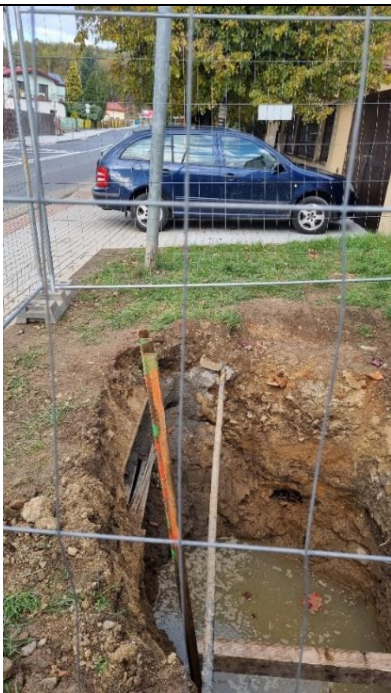
- Z 16. a 18. 10. 2021 jsou snímky dokumentující opětovné výkopy v ul. Psárská u objektu č.p. 8 (místo řešené poruchy V3).

*Foto /33/ Místo řešené opravy V3: Zásah do vodovodu v ul. Psárská u č.p. 8 (snímek pořízen 16. 10. 2021).*

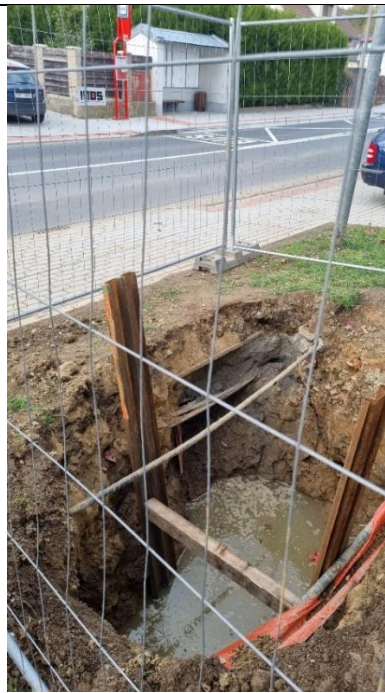
*Foto /34/ Místo řešené opravy V3: Zásah do vodovodu v ul. Psárská u č.p. 8 (snímek pořízen 16. 10. 2021). Zaplavení výkopu kontaminovaného vodovodu.*

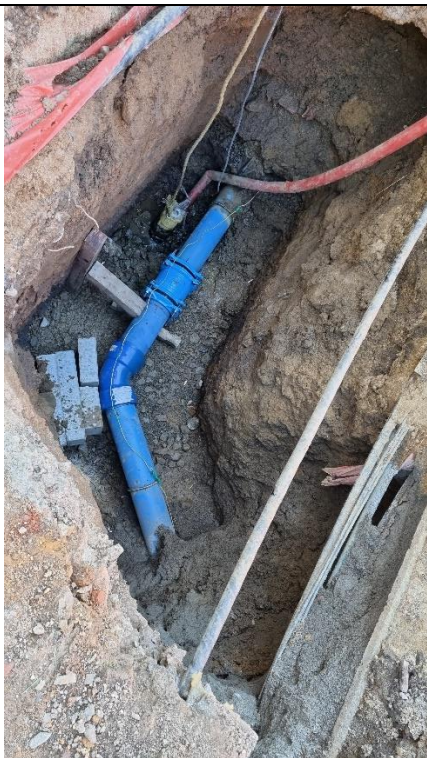
*Foto /35/ Místo řešené opravy V3: Zásah do vodovodu v ul. Psárská u č.p. 8 (snímek pořízen 18. 10. 2021).*

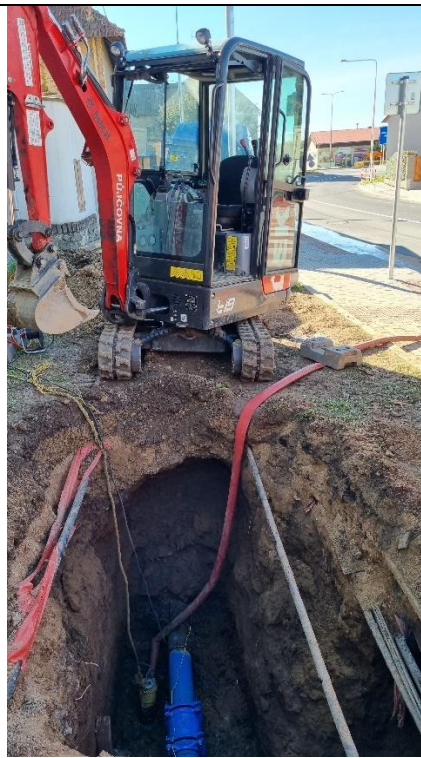
*Foto /36/ Místo řešené opravy V3: Zásah do vodovodu v ul. Psárská u č.p. 8 (snímek pořízen 18. 10. 2021).*

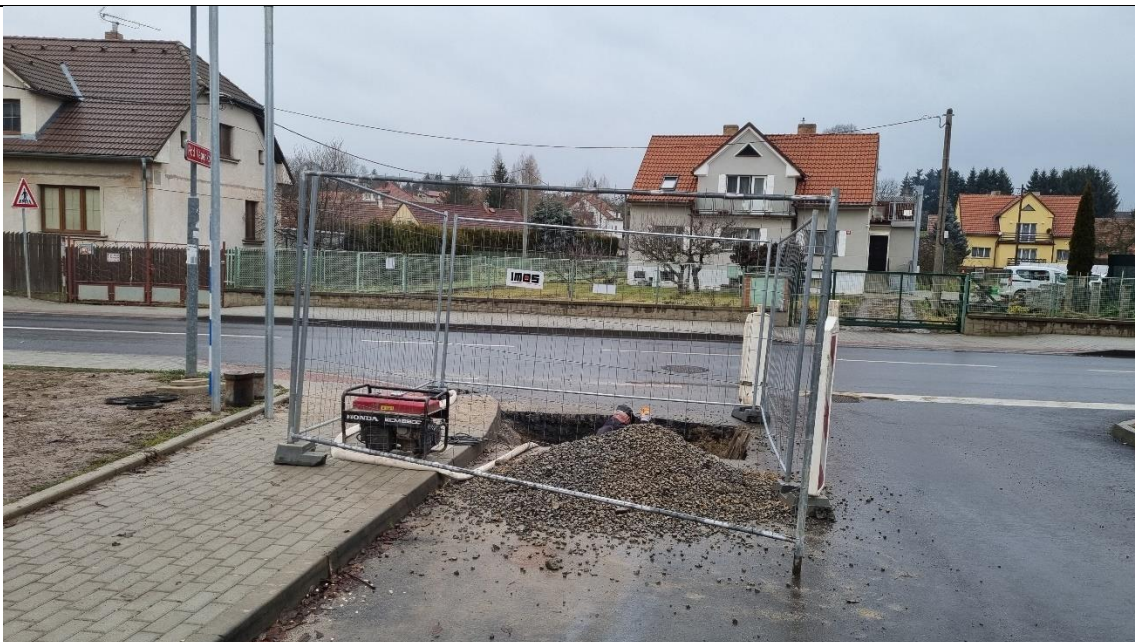
*Foto /37/ Místo řešené přeložky vodovodu V4: Zásah v ul. Pod Vápenkou (snímek pořízen 16. 12. 2021), neexistuje stavební deník. Místo výkopu je shodné s místem provádění předchozích zásahů do vodovodu v ul. Pod Vápenkou.*

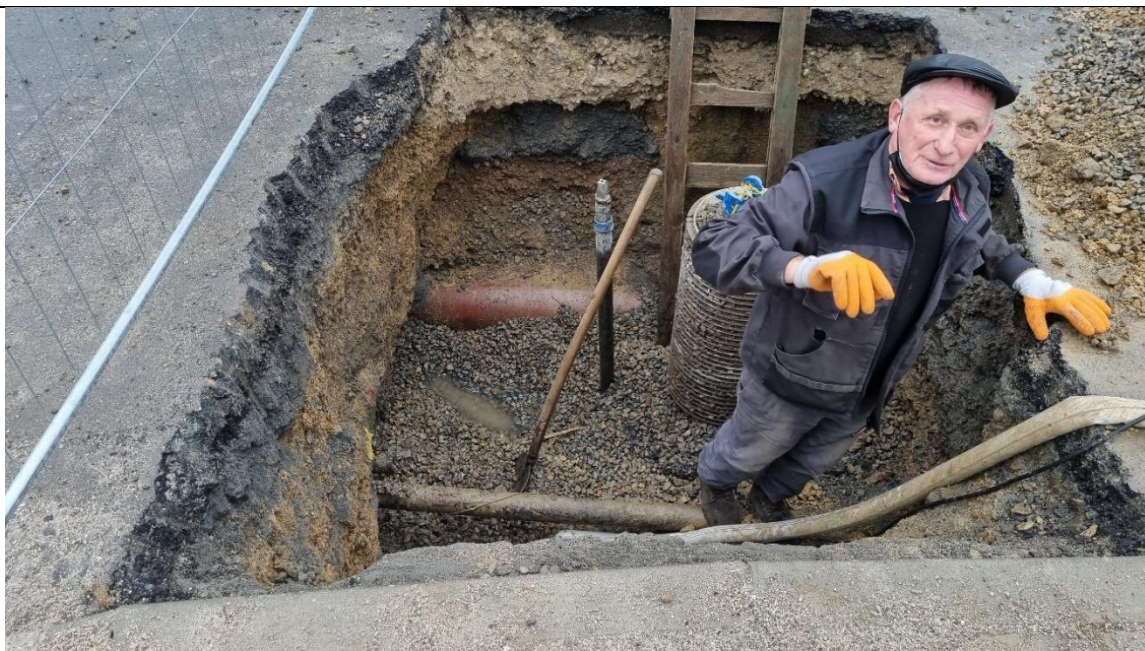
*Foto /38/ Místo řešené přeložky vodovodu V4: Zásah v ul. Pod Vápenkou (snímek pořízen 16. 12. 2021).*

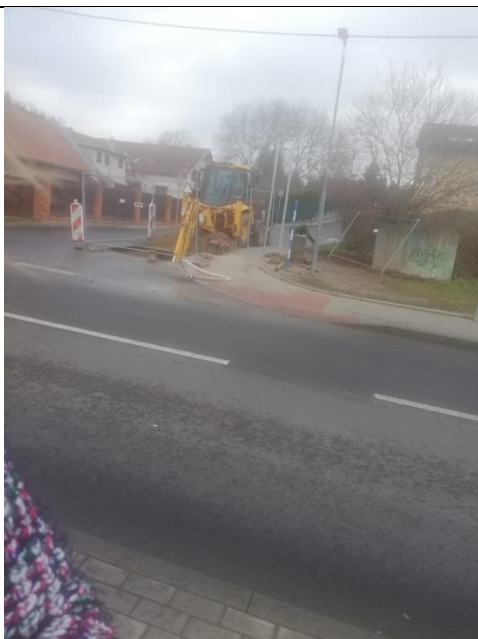
*Foto /39/ Místo řešené přeložky vodovodu V4: Zásah do vodovodu v ul. Pod Vápenkou (snímek pořízen 20. 12. 2021). Chybí dopravní značení. Místo výkopu je shodné s místem provádění předchozích zásahů do vodovodu v ul. Pod Vápenkou.*

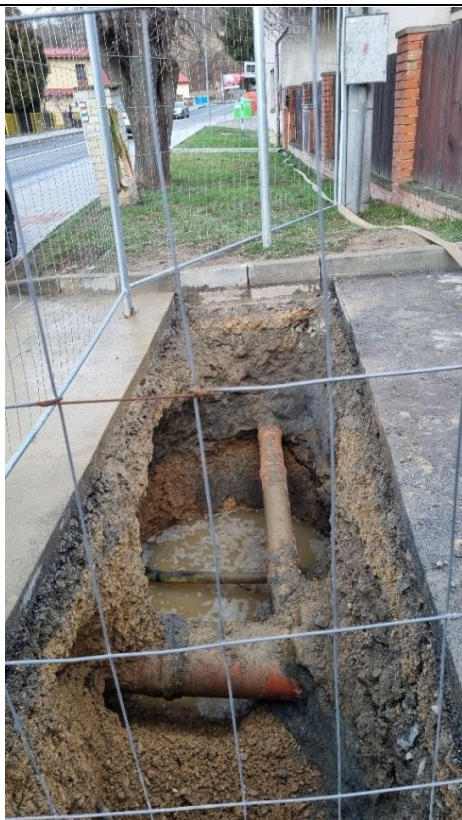
- Ze dnů **5. a 10. 1. 2022** jsou snímky dokládající práci na přeložce vodovodu v ul. Pod Vápenkou. Důvodem zásahu je provedení přeložky vodovodu nad kanalizací (původně byl vodovod uložen pod kanalizací). Při provádění prací došlo k opětovné kontaminaci vnitřního prostoru potrubí.

*Foto /40/ Místo řešené opravy V5: Zásah do vodovodu v ul. Pod Vápenkou (snímek pořízen 5. 1. 2022).*

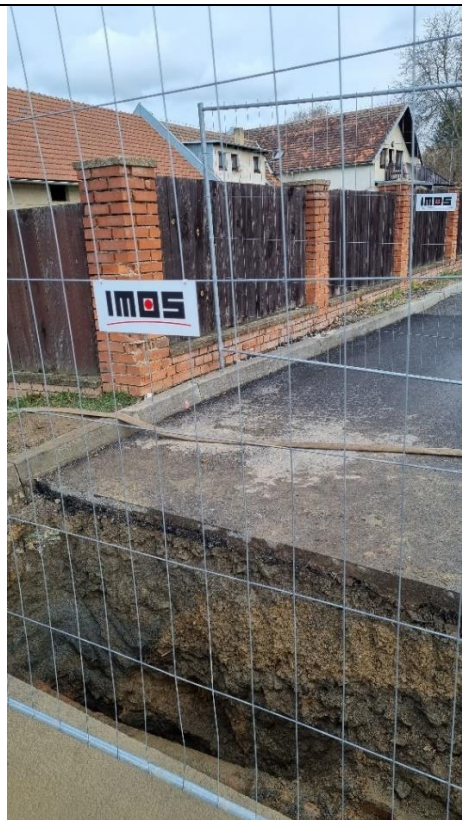
*Foto /41/ Místo řešené opravy V5: Zásah do vodovodu v ul. Pod Vápenkou (snímek pořízen 5. 1. 2022).*

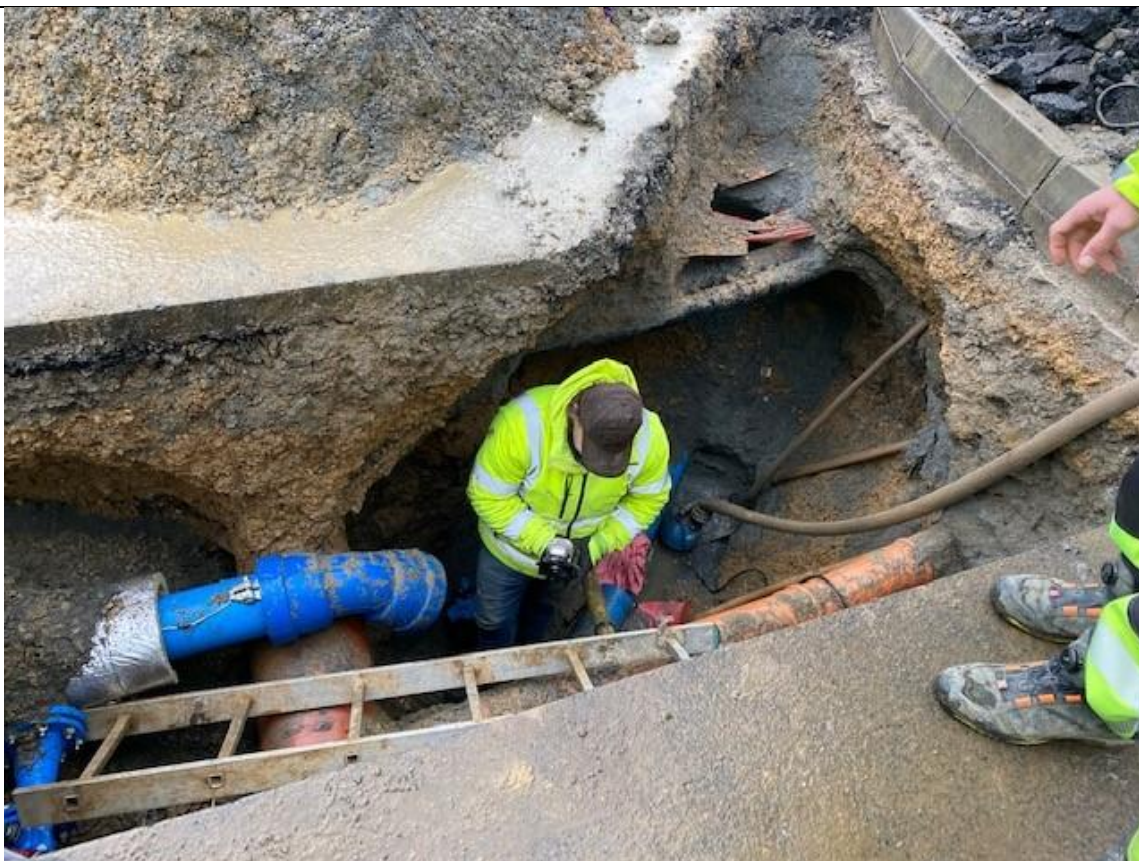
*Foto /42/ Místo řešené opravy V5: Zásah do vodovodu v ul. Pod Vápenkou (snímek pořízen 10. 1. 2022). Nezapažený výkop – hrubé porušení předpisů a BOZP.*

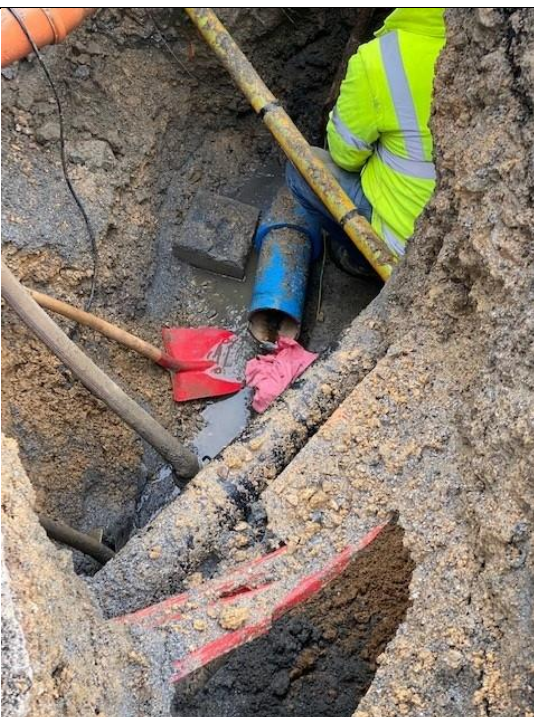
*Foto /43/ Místo řešené opravy V5: Zásah do vodovodu v ul. Pod Vápenkou (snímek pořízen 10. 1. 2022). Znečištěné potrubí, kontaminace.*
