# ODBORNÉ VYJÁDRĚNÍ ZNALCE KE STAVBĚ „VODOVOD PSÁRY, KANALIZACE PSÁRY – PÁTEŘNÍ SBĚRAČ“

Zadavatel: Obec Psáry, Pražská 137, 252 44  
zastoupená pí. Vlastou Málkovou, místostarostkou obce Psáry

Zpracovatel: Ing. Martin Jakoubek, znalec  
IČ: 74643312  
Přemyslova 153, 278 01 Kralupy nad Vltavou,  
tel.: 775 922 074  
email: [jakoubek@vhsprojekt.cz](mailto:jakoubek@vhsprojekt.cz)

Datum vypracování: leden 2022

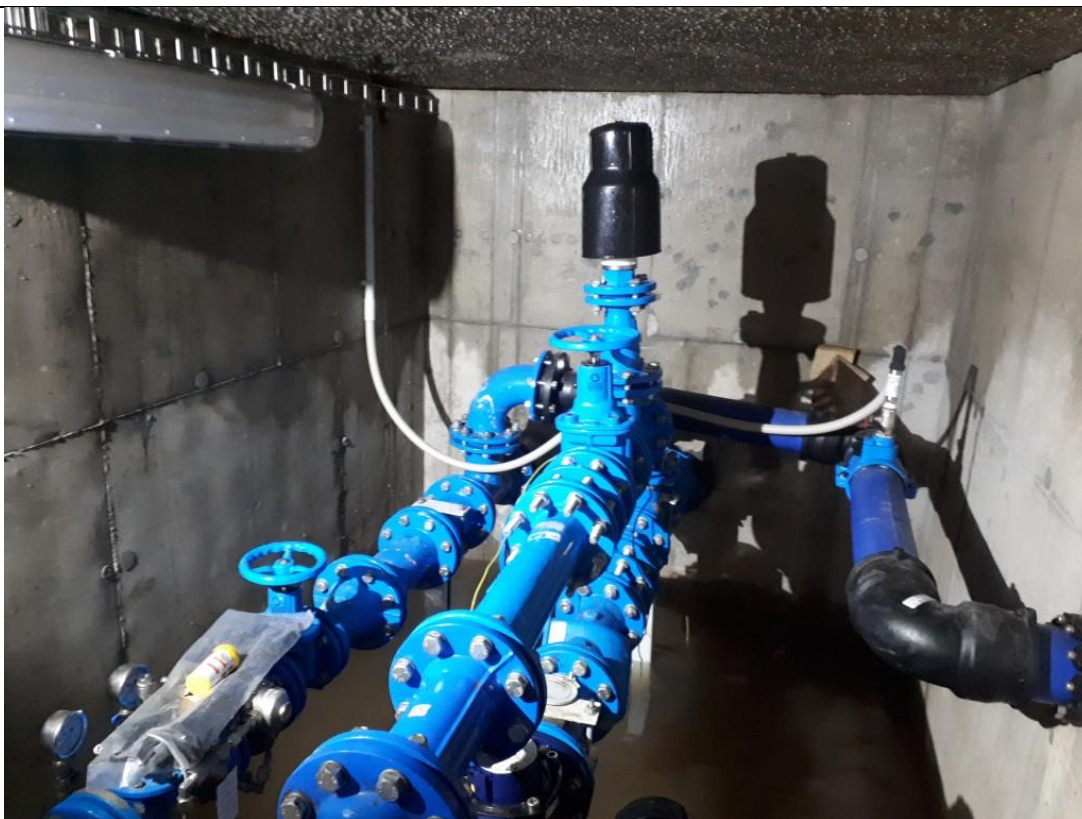
*Foto /45/ Celkový pohled do vodoměrné a redukční šachty včetně vzdušníku a prostupu odbočky z PE d110 (snímek pořízen 25. 1. 2022).*

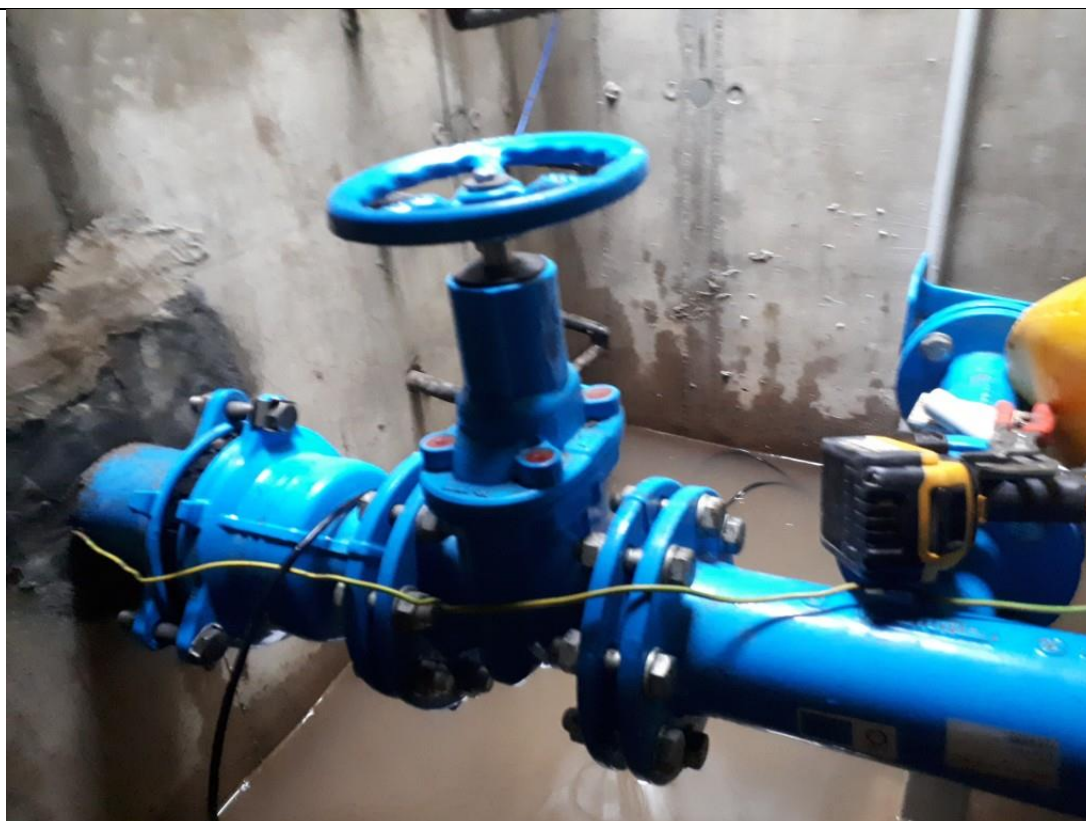
*Foto /46/ Detail Š DN100 směrem k OÚ Psáry (snímek pořízen 25. 1. 2022).*

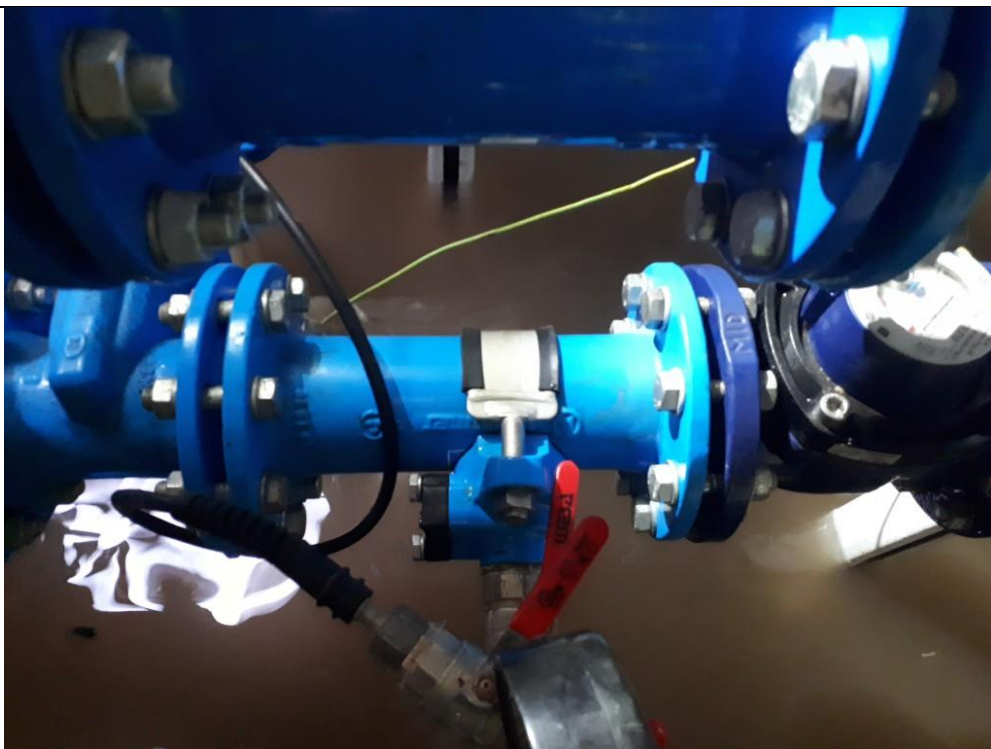
*Foto /47/ Navrtávací pas - pravděpodobně pouze pro tlakovou zkoušku (snímek pořízen 25. 1. 2022). Detail napouštěcího zařízení pro tlakovou zkoušku nesplňuje náležitosti předpisů. Správně by mělo být potrubí rozebráno a napouštěno přes zaslepovací přírubu s vrtaným otvorem. Jedná se o znehodnocený ukladňovací úsek potrubí za vodoměrem. TDS nedal souhlas s tímto řešením.*

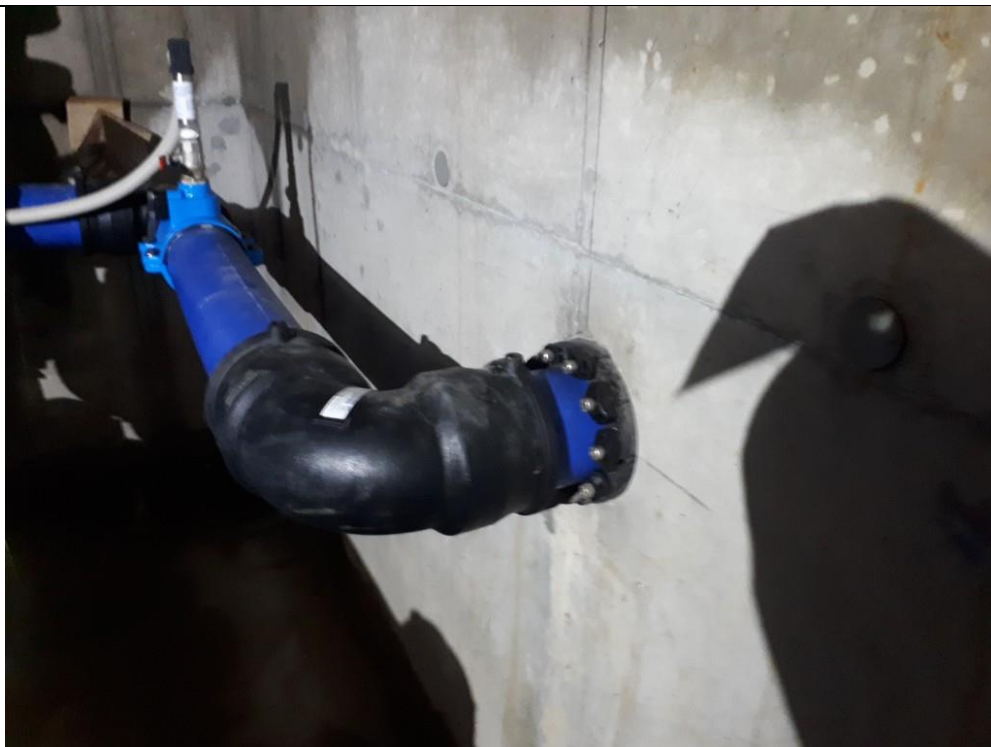
*Foto /48/ Umístění snímače tlaku je v rozporu s PD (snímek pořízen 25. 1. 2022).*

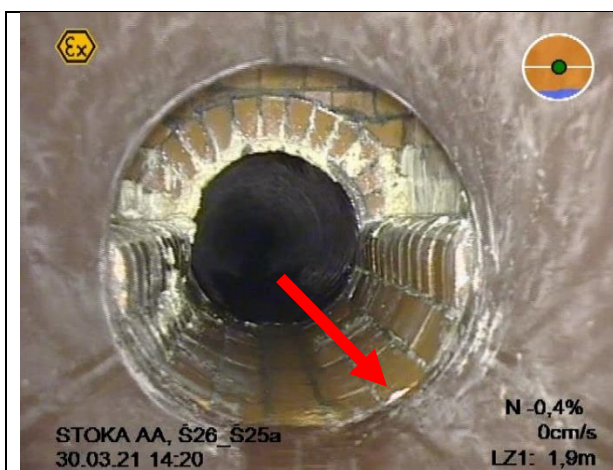
*Foto /51/ Místo nátlaku balastních vod  
v šachtě ŠAA-25A [86]*

Znalec doporučuje sanovat šachty s evidovanými nátoky balastních vod a opakovat zkoušky vzduchotěsnosti (vodotěsnosti) všech úseků stok.

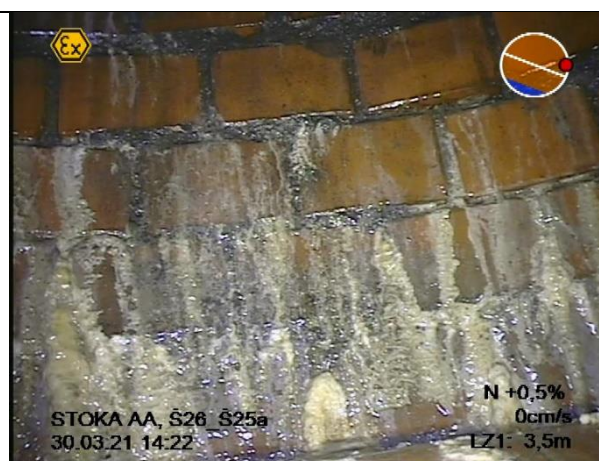
*Foto /52/ Tvorba inkrustací na vnitřní stěně  
šachty ŠAA-25A [86]*

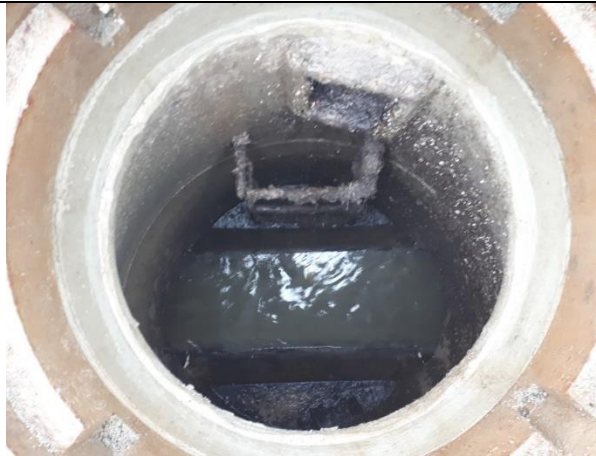
V šachtách ŠAA-03 a ŠAA-04 jsou patrné známky vzdouvání vody do prostoru šachtových skruží (znečištěná stupadla, polystyren a další plovoucí nečistoty ulpívající na vnitřních stěnách skruží). S ohledem na zjištěný stav lze předpokládat, že v potrubí dochází k tvorbě tlakového proudění a souvisejícímu vzdouvání vody v šachtách. Takové stavy se mohou v souvislosti s nízkými sklony potrubí (viz porucha K7) vyskytovat např. při špičkách produkce odpadní vody nebo při srážkových situacích, kdy může dojít k nátlaku dešťových vod do sběrače, mj. i netěsnostmi v potrubí a revizních šachtách.

Foto /53/ Nečistoty na stěně a na stupadlech v šachtě ŠAA-03 (vlevo) [108]

Znalec doporučuje vyžádat vyjádření TDS a provozovatele kanalizace k výskytu a příčině tlakového proudění před převzetím díla. Šachty nebyly po výstavbě vyčištěny, a tak nejde v tuto chvíli s jistotou určit, zda je znečištění způsobeno tlakovým prouděním nebo pochází ještě z období výstavby kanalizace. Znalec doporučuje vyčištění šachet a provedení kontroly jejich stavu (cca po měsíci) a dále provedení místního šetření při výskytu výraznějších srážkových situací.

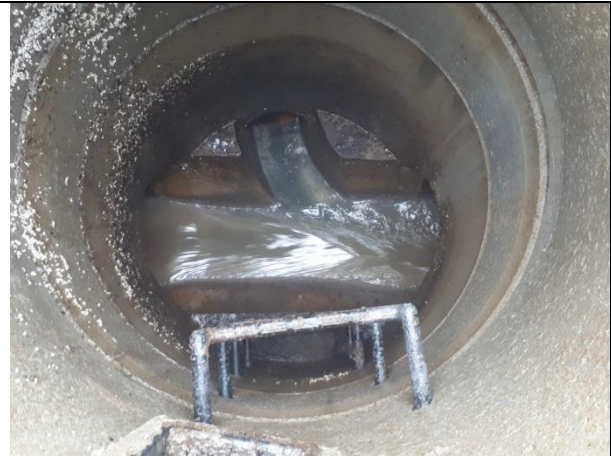
Foto /54/ Nečistoty na stěně v šachtě ŠAA-04 (vpravo) [108]

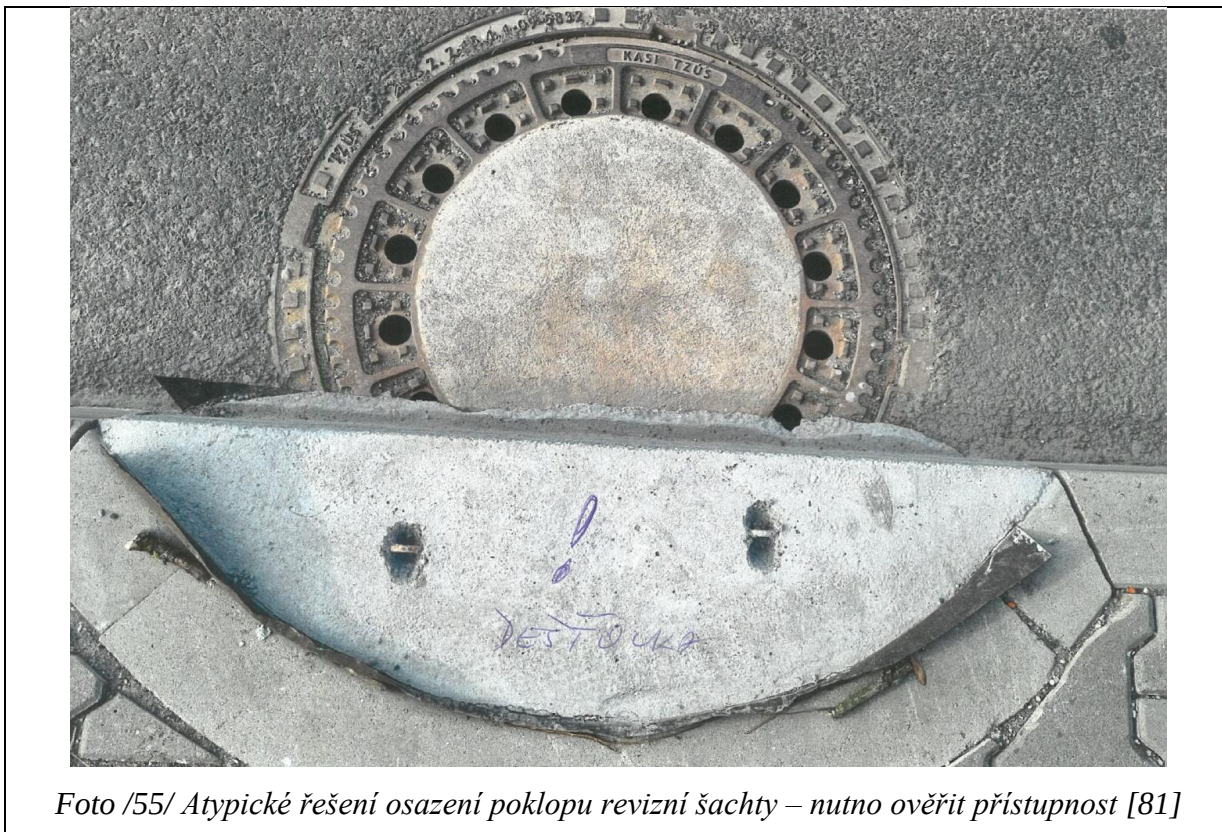
Foto /55/ Atypické řešení osazení poklopu revizní šachty – nutno ověřit přístupnost [81]
