PORADENSTVÍ PŘI KONCEPCI ŘEŠENÍ ODDÍLNÉ KANALIZACE V OBCI PSÁRY

PROBLEMATIKA BALASTNÍCH VOD

ZÁVĚREČNÁ ZPRÁVA

ČERVNA 2015

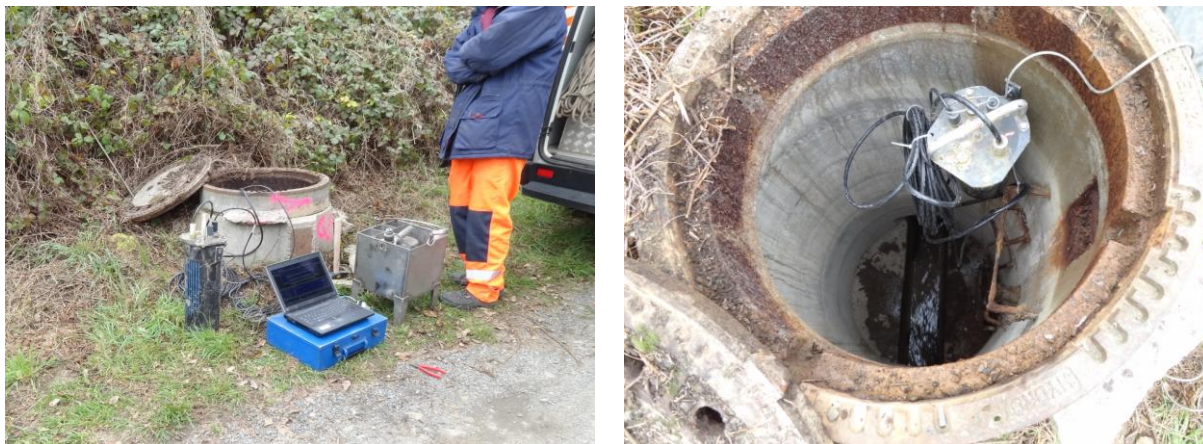
Dne 29. 10. 2014 osazovali technici PVK za účasti zástupce VRV snímače do kanalizačních šachet (obrázky 2). I přes to, že v týdnu před instalací zařízení byly stoky čištěny, byla v měrném profilu MP4 hladina vzdutá nánosem v potrubí na výtoku ze šachty (obr. 3). Stav měrných profilů při osazování je podrobně dokumentován ve zprávě PVK „Měrná kampaň – sledování nárůstu průtoků odpadních vod v lokalitě Pražská - Psárská – Zpráva z instalace“.

Obr. 2: Osazování měřící techniky v profilu MP5.

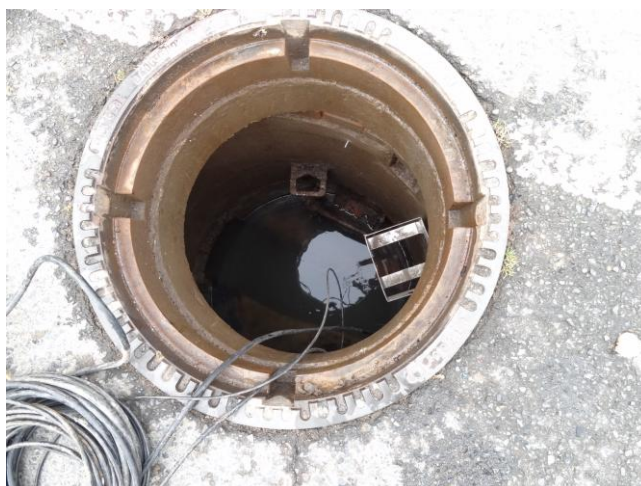
Obr. 3: Vzduťatá hladina v šachtě při osazování měrného profilu MP4.

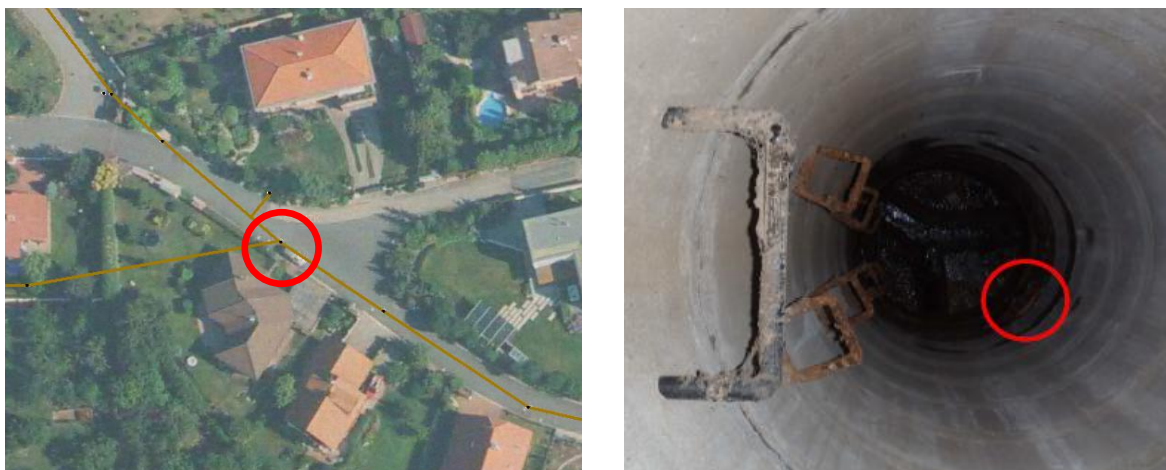
V nočních hodinách dne 21. Prováděli technici PVK průzkum výskytu balastních vod v horní části povodí (Horní a Dolní Jirčany). V noci na 27. 11. 2014 probíhal průzkum v dolní části povodí (Psáry) za účasti zástupce VRV. Při druhém průzkumu byly zjištěny dva bodové přítoky balastních vod. První z nich byl na přítoku z ulice Na Stráni ve spojně šachtě č. 537 s ulicí Psárská. Druhý, významnější (cca 0,15 l/s), přítok byl v šachtě č. 705 v oblasti nové zástavby v ulici V Zahradách. Zde se jednalo o výtok z potrubí, které není zaneseno v podkladech.

Obr. 4: Šachta 705 s bodovým přítokem balastních vod. Vlevo umístění v ulici V zahradách, vpravo detail (převzato ze zprávy PVK).

balastních vod do kanalizace by měly být dle možností průběžně hledány a ostiňovány. Při monitoringu byly jistěny dva významné bodové přítoky.
