VODOHOSPODÁŘSKÁ SPOLEČNOST s.r.o.  
Černoletská 1600, 256 13 Benešov

**SPLAŠKOVÁ KANALIZACE PSÁRY**

**VÝBĚR ZÁVAD NAVRHOVANÝCH  
K OPRAVĚ V ROCE 2016**

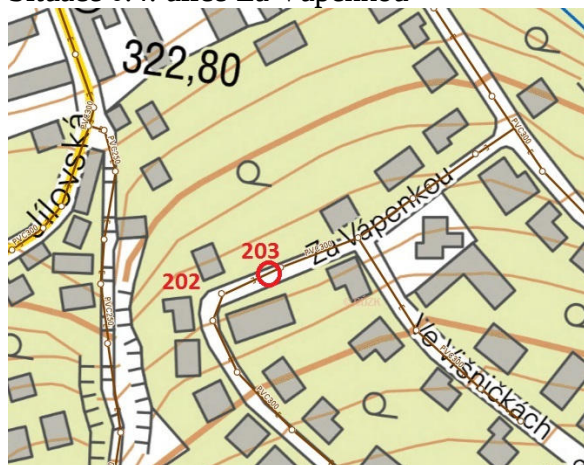
**Situace č.4: ulice Za Vápenkou**

V tomto úseku se nachází 3x odbočka otevřená a 1x zaslepená, jejich umístění je naznačeno v obrázku, včetně polohy závady(červeně).
