# Most Psáry - 01

Most přes potok v ul. Za můstkem, Psáry

## HLAVNÍ PROHLÍDKA

Datum provedení prohlídky: 31.8.2016

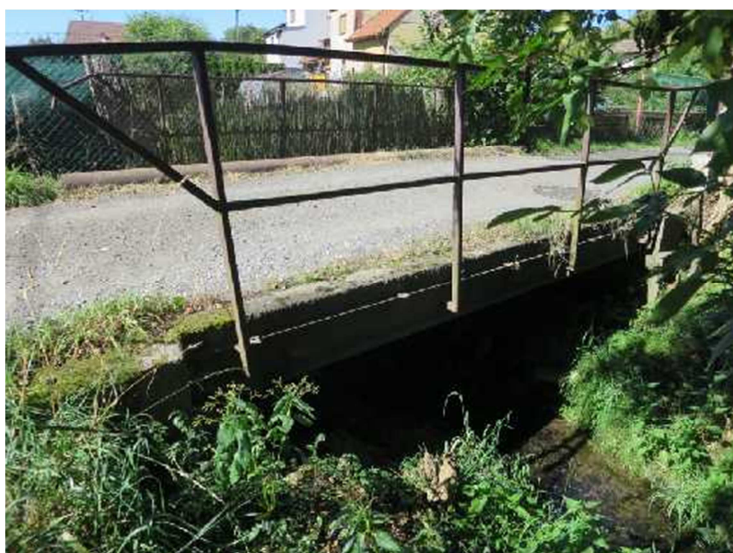
pohled na most

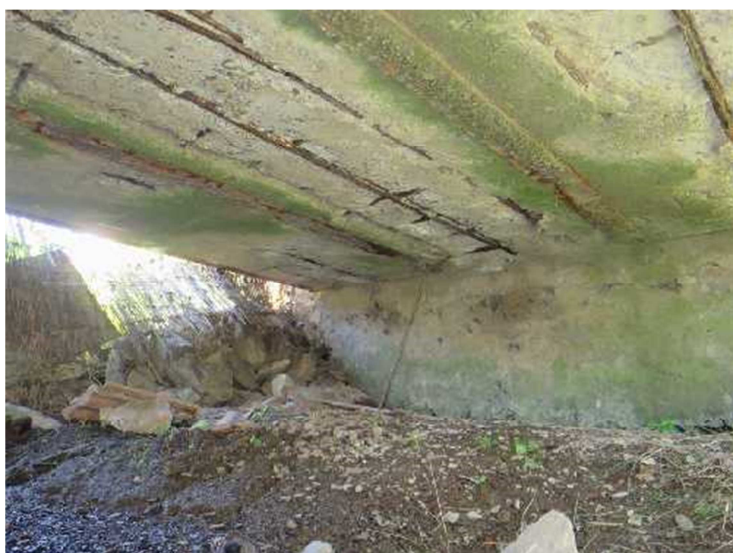
| 3.1 | | Beton desky mostovky je velmi nízké kvality, v oblastech průsaků hloubkově degraduje (bohužel v ose pojezdu kol přejezdějících vozidel). V oblastech degradovaného betonu dochází k intenzivní korozi betonářské výztuže, která je místy již zcela přerezlá. oslabení ocelových vložek korozí lze odhadnout cca o 20 procent průřezové plochy. |

podhled nosné konstrukce
