# ODBORNÉ VYJÁDRĚNÍ ZNALCE KE STAVBĚ „VODOVOD PSÁRY, KANALIZACE PSÁRY – PÁTEŘNÍ SBĚRAČ“

Zadavatel: Obec Psáry, Pražská 137, 252 44  
zastoupená pí. Vlastou Málkovou, místostarostkou obce Psáry

Zpracovatel: Ing. Martin Jakoubek, znalec  
IČ: 74643312  
Přemyslova 153, 278 01 Kralupy nad Vltavou,  
tel.: 775 922 074  
email: [jakoubek@vhsprojekt.cz](mailto:jakoubek@vhsprojekt.cz)

Datum vypracování: leden 2022

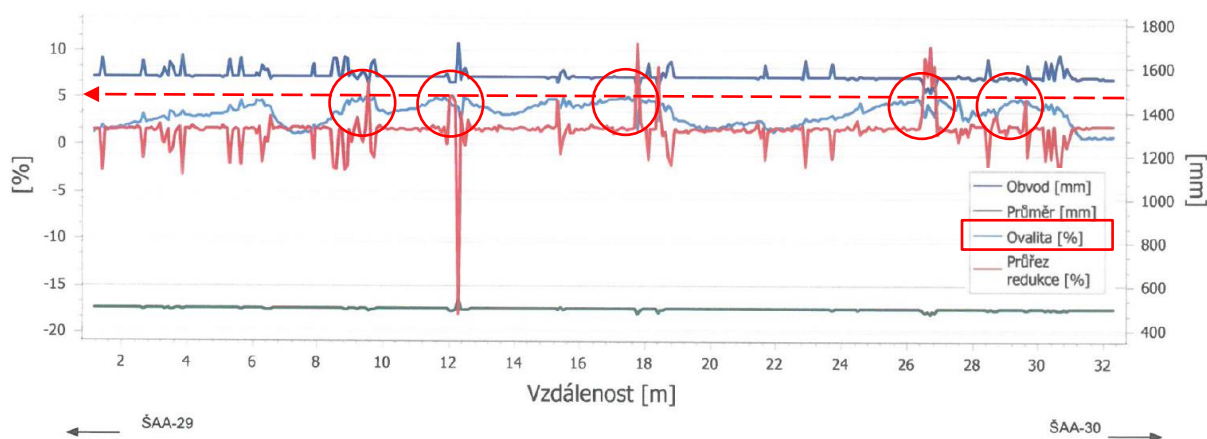
Ovalita potrubí zjištěná na základě kamerových průzkumů v některých úsecích neodpovídá excelové tabulce „Stoky, šachty, přípojky - Psáry“ přiložené k poskytnutým kamerovým průzkumům [86]. Tabulka uvádí například popis „OK max 3 %“ ve sloupci hodnocení ovality k úseku ŠAA-29/ŠAA-30, přičemž v úsekovém protokolu kamerové prohlídky ze dne 21. 4. 2021 (datum záznamu: 14. 4. 2021) je patrná vyšší ovalita – viz Obr. /2/. V tabulce tedy buď nejsou uvedeny správné hodnoty nebo v období mezi zpracováním tabulky (datum zpracování tabulky není známo) a zpracováním poskytnutých kamerových zkoušek došlo v některých úsecích ke zvýšení deformace potrubí.

Obr. /2/ Výřez z úsekového protokolu pro ŠAA-29/ŠAA-30 [86]

Znalec doporučuje opakovat kamerové průzkumy a ověřit, zda v mezidobí od předchozích průzkumů nedošlo ke zvyšování deformace potrubí nad mez stanovenou výrobcem potrubí a ověřit zda zvýšená ovalita nemá vliv na těsnost spojů potrubí a přítoky balastních vod.

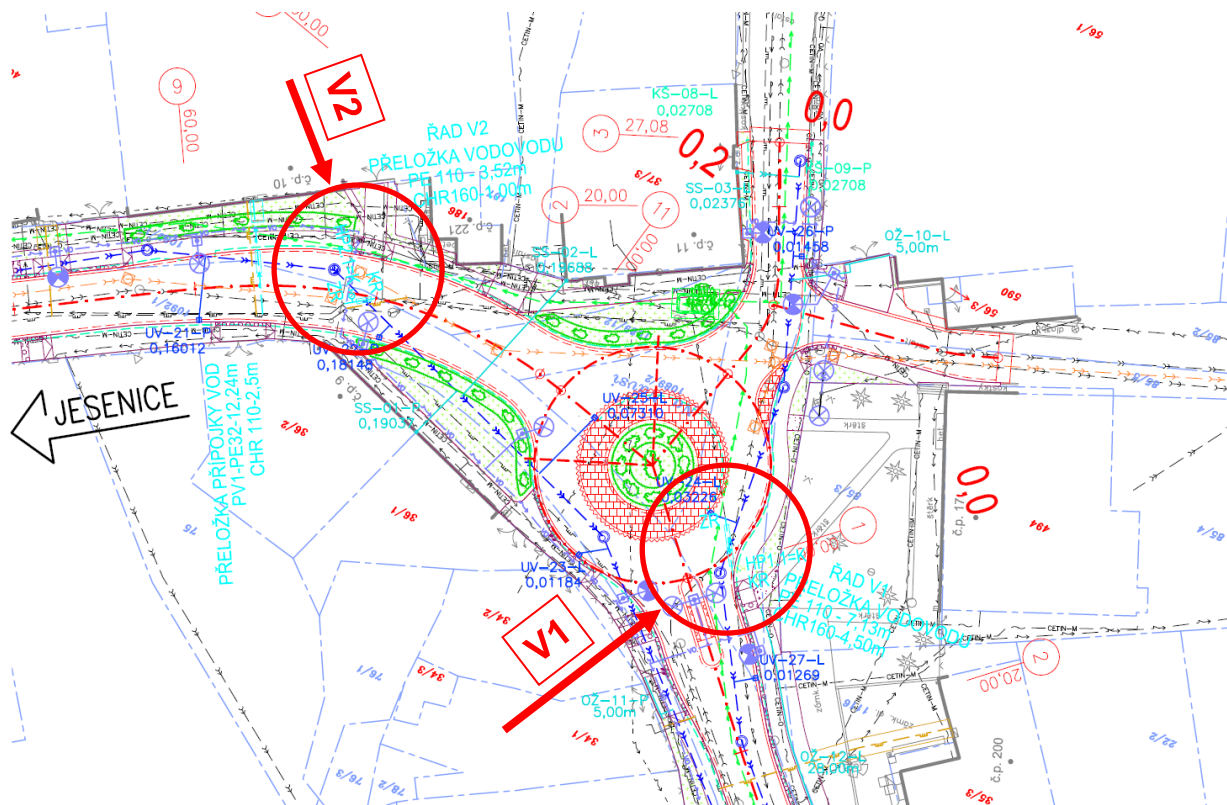
V podkladech poskytnutých zhotovitelem [87] se nachází geodetické zaměření skutečného stavu provozovatelem popsanych přeložek u mostu a u vodoměrné šachty. Žádné doklady týkající se přeložek V1 a V2 u kruhové křižovatky (s výjimkou fotodokumentace z realizace přeložky V2), které jsou součástí stavby „II/105 Psáry, Průtah“, podklady neobsahují.

Na základě prověření zhotovitelem poskytnutých podkladů [86][87] a na základě odpovědi provozovatele vodovodu a kanalizace [107] znalec konstatuje, že není doklad o tom, že přeložka vodovodu V1 navrhovaná v rámci stavby „II/105 Psáry, Průtah“ byla realizována. Obci Psáry je doporučeno požadovat po zhotoviteli stavby doložení geodetického zaměření přeložek V1 a V2 a fotodokumentaci z provádění přeložky V1.

Obr. /3/ Výřez z výkresu B.3.2.1., II/105 Psáry, Průtah, SO 302 - Přeložka vodovodu [86]

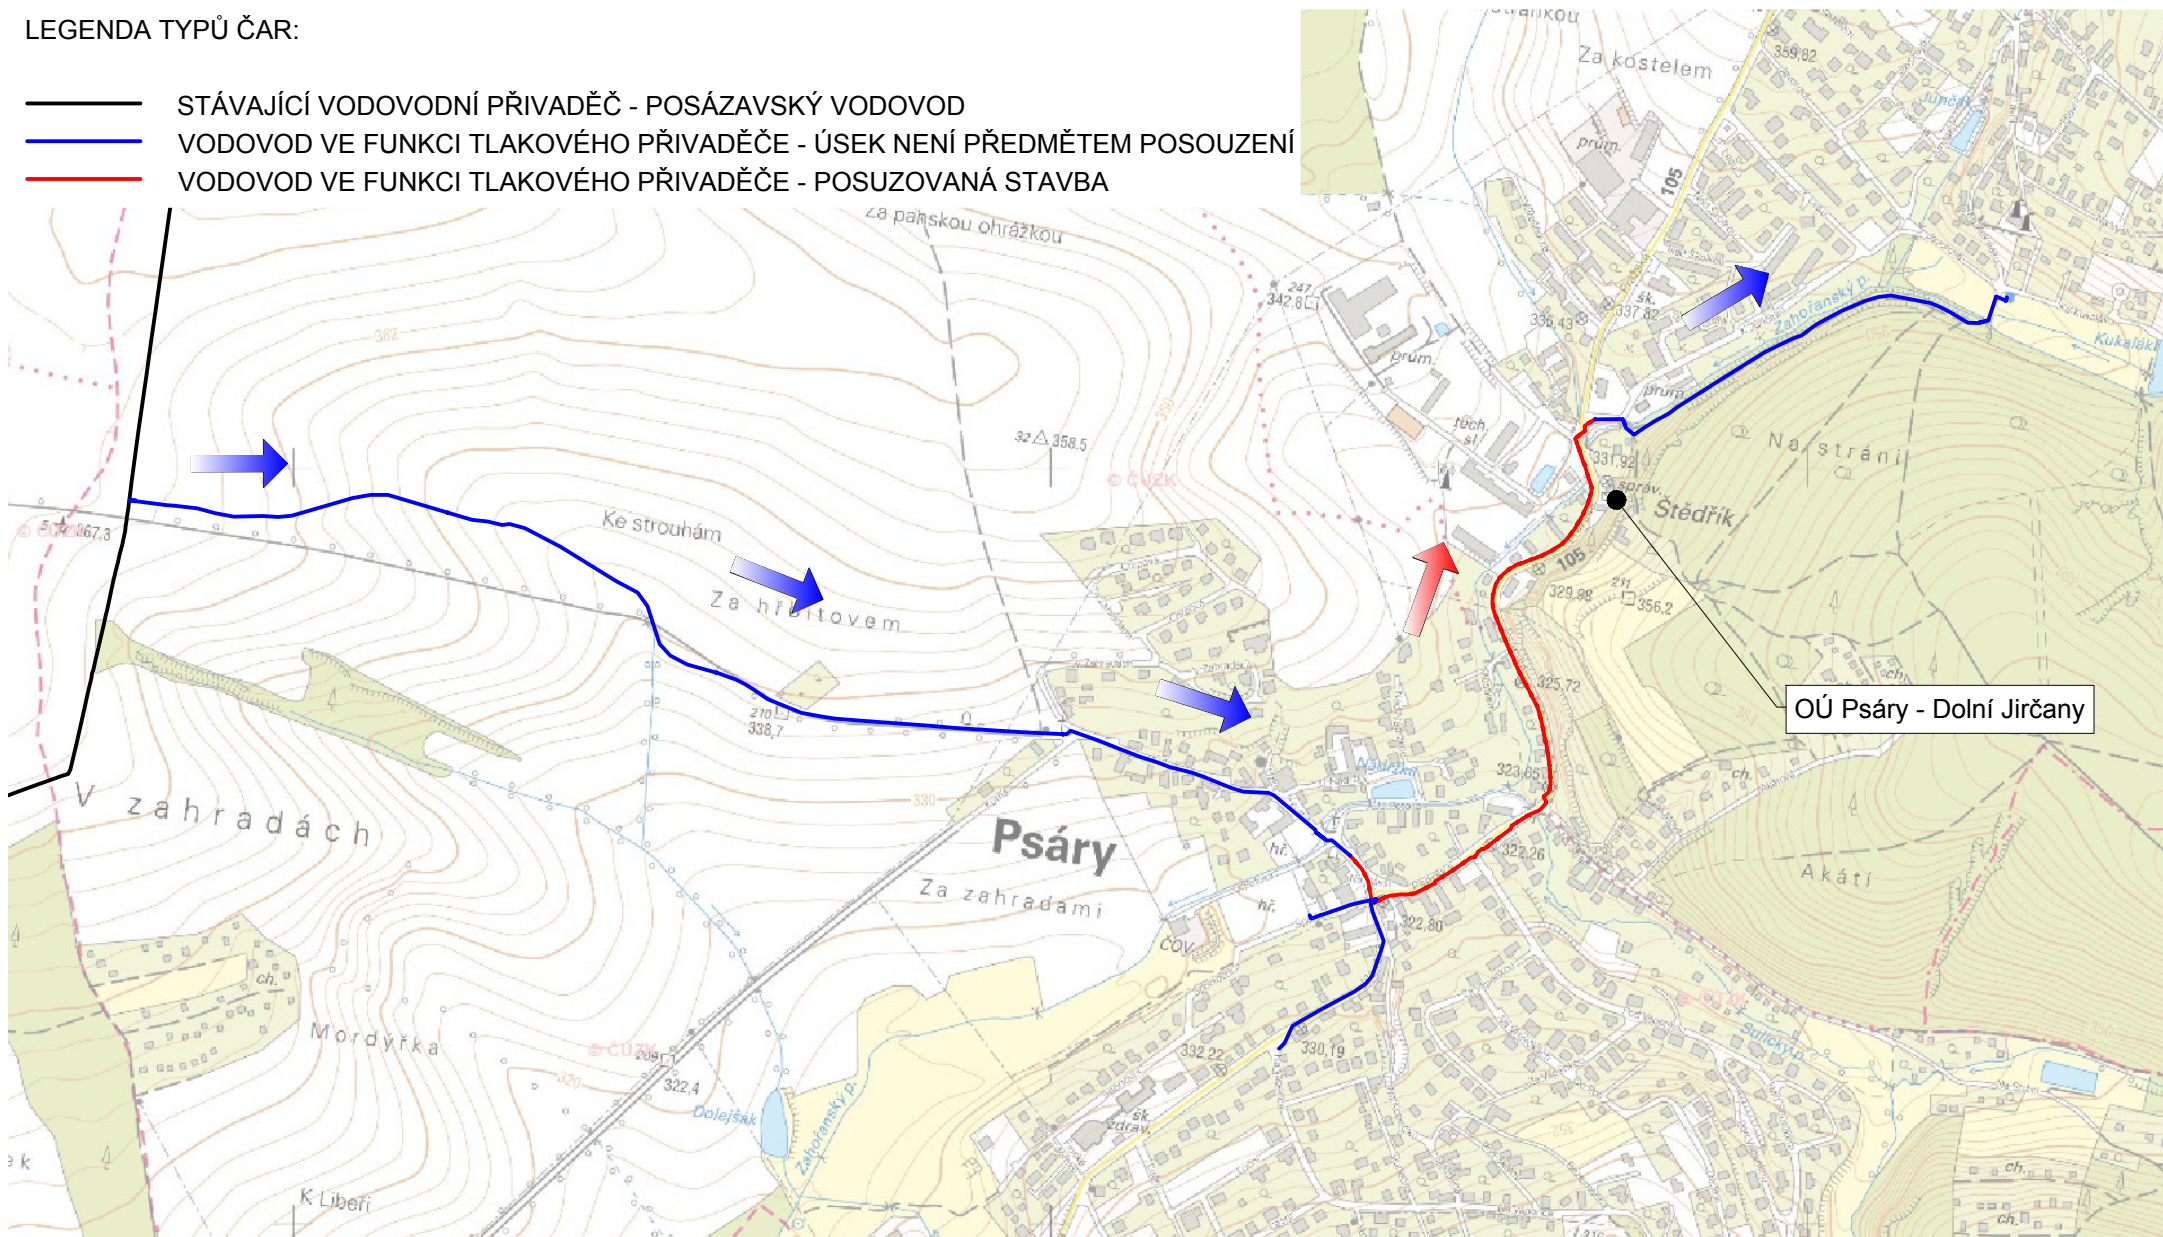
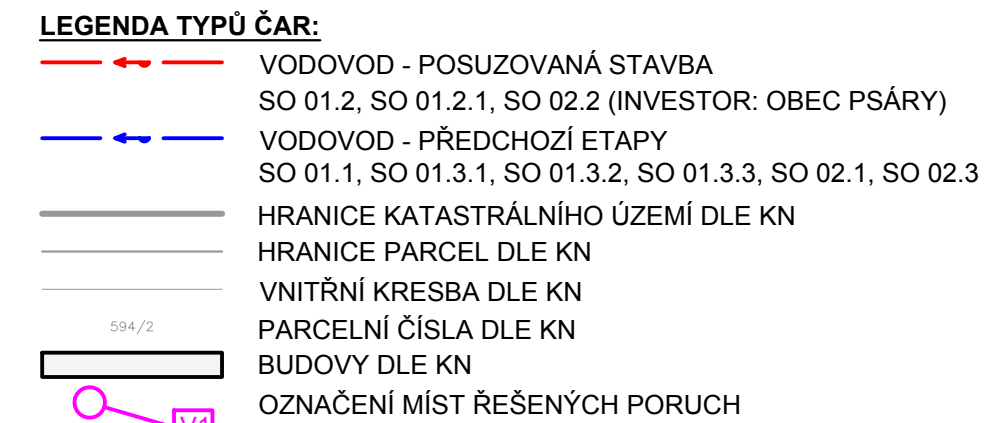
V1 OBJEKT NA NÁVSI Č.P. 11:  
- ZÁSAH DO VODOVODU 4. - 7. 10. 2021

V2 UL. PSÁRSKÁ U Č.P. 10:  
- ZÁSAH DO VODOVODU OD 16. 8. 2021  
- ZÁSAH DO VODOVODU OD 4. 10. 2021  
- ZÁSAH DO VODOVODU OD 14. 10. 2021

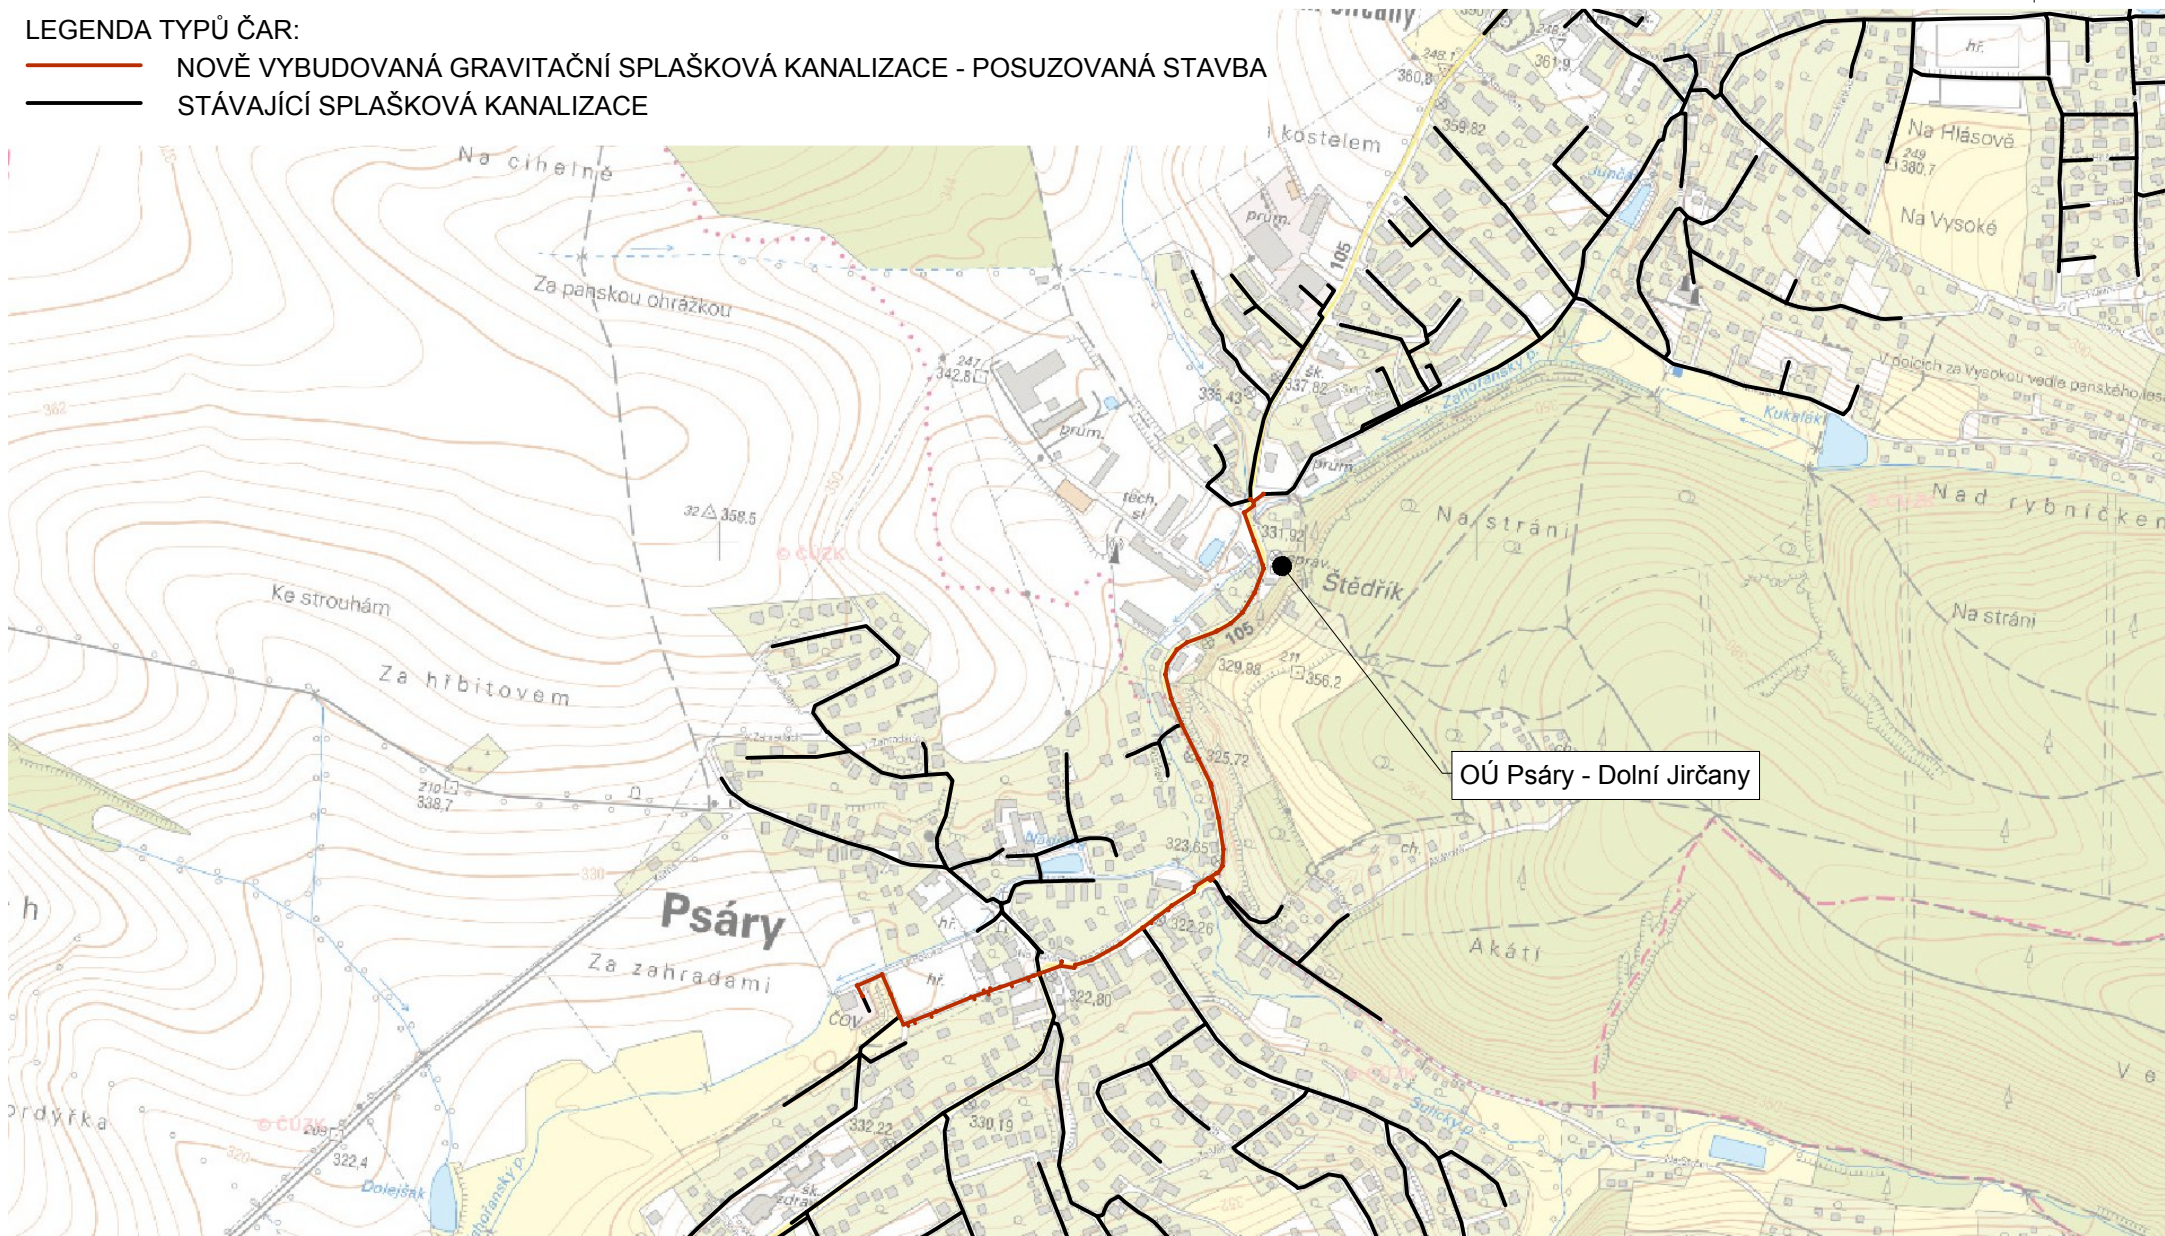
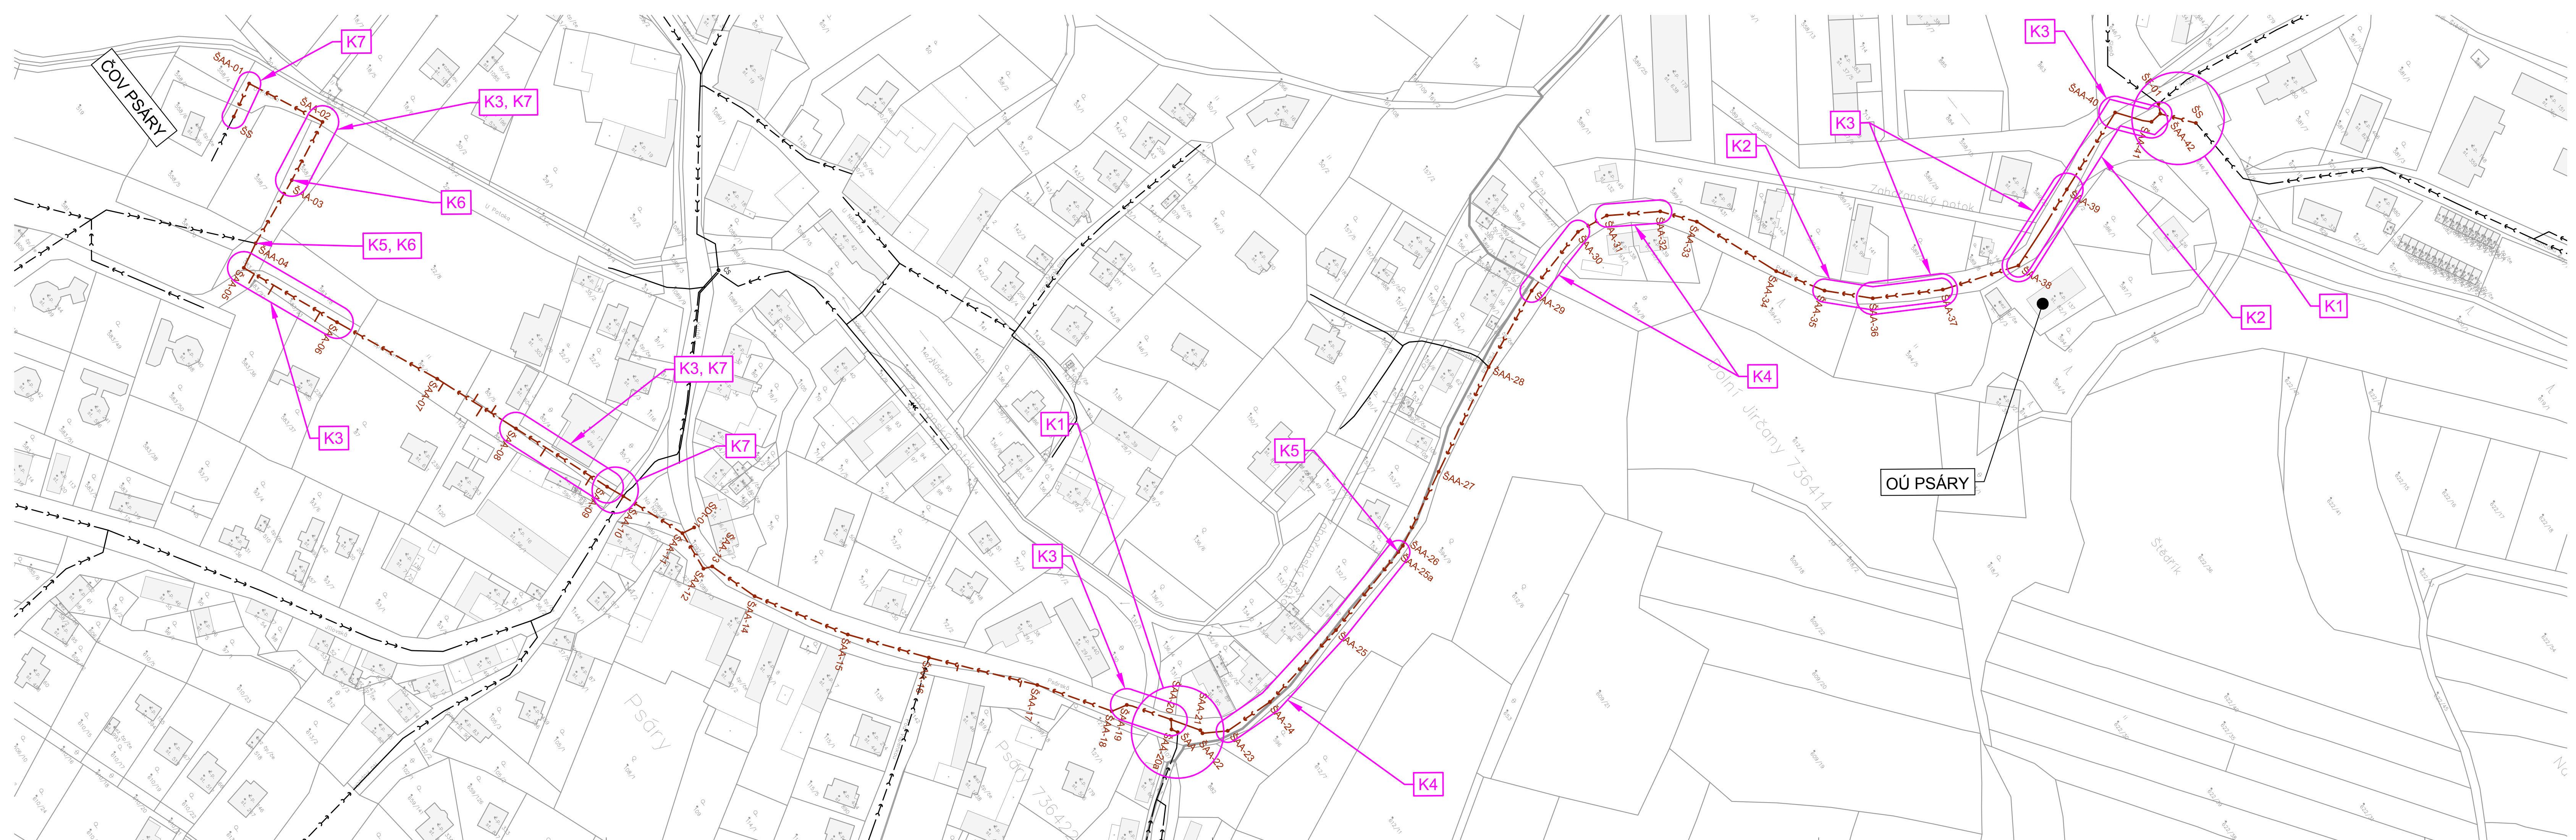
- POPIS ŘEŠENÝCH PORUCH A ZÁSAHŮ DO KANALIZACE:**
- K1 NEJSOU K DISPOZICI KAMEROVÉ ZKOUŠKY VŠECH ÚSEKŮ (ŠAA-42/ŠF-01 A ŠAA-20/ŠAA), PROVEDENO PŘEPOJENÍ BEZ SOUHLASU PROVOZOVATELE
  - K2 NEDOLÉHAJÍCÍ SPOJE POTRUBÍ (ŠAA-35/ŠAA-36, ŠAA-36/ŠAA-37, ŠAA-38/ŠAA-39, ŠAA-39/ŠAA-40, ŠAA-40/ŠAA-41, ŠAA-41/ŠAA-42)
  - K3 POTRUBÍ V PROTISPÁDU - STOJÍCÍ VODA (ŠAA-2/ŠAA-3, ŠAA-5/ŠAA-6, ŠAA-8/ŠAA-9, ŠAA-19/ŠAA-20, ŠAA-36/ŠAA-37, ŠAA-38/ŠAA-39, ŠAA-40/ŠAA-41)
  - K4 OVALITA POTRUBÍ cca 5,0 % (ŠAA-23/ŠAA-24, ŠAA-24/ŠAA-25, ŠAA-25/ŠAA-25A, ŠAA-29/ŠAA-30, ŠAA-31/ŠAA-32)
  - K5 NÁTOK BALASTNÍCH VOD (ŠAA-4, ŠAA-25A)
  - K6 PODEZŘENÍ NA VÝSKYT TLAKOVÉHO PROUDĚNÍ PŘI VYŠŠÍCH PRÚTOCÍCH (ŠAA-3, ŠAA-4)
  - K7 SKLON KANALIZAČNÍHO POVODÍ (ŠS/ŠAA-1, ŠAA-2/ŠAA-3, ŠAA-8/ŠAA-9, ŠAA-9/ŠAA-10)
